## INFORME QUINCENAL

### INCIDENCIAS

El presente informe tiene como objeto el examen, valoración y puesta en conocimiento de las incidencias respecto del mantenimiento y conservación de los servicios urbanísticos de la urbanización Costa Esuri. (P.P. Sector nº1 de las normas subsidiarias del planeamiento de Ayamonte.)

**Fecha de visita:** 17 de marzo de 2024.

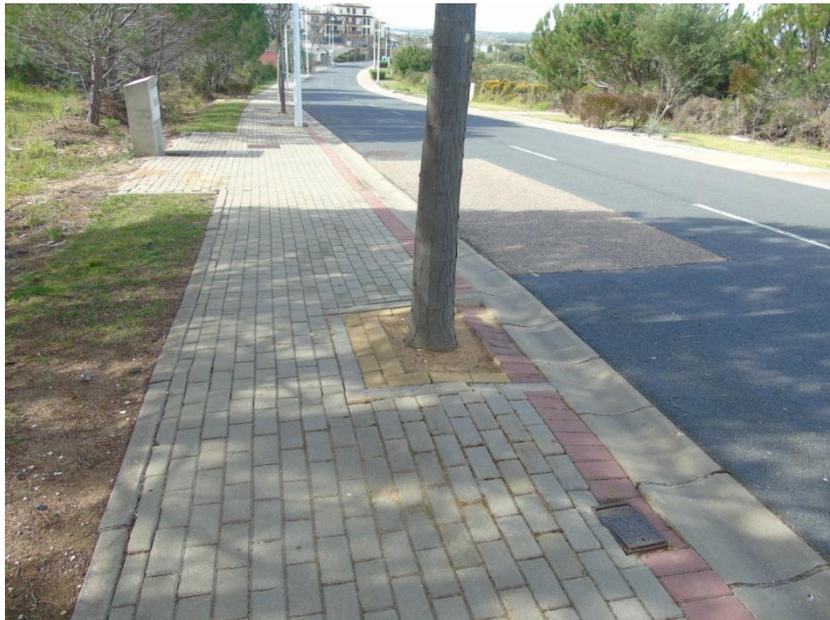
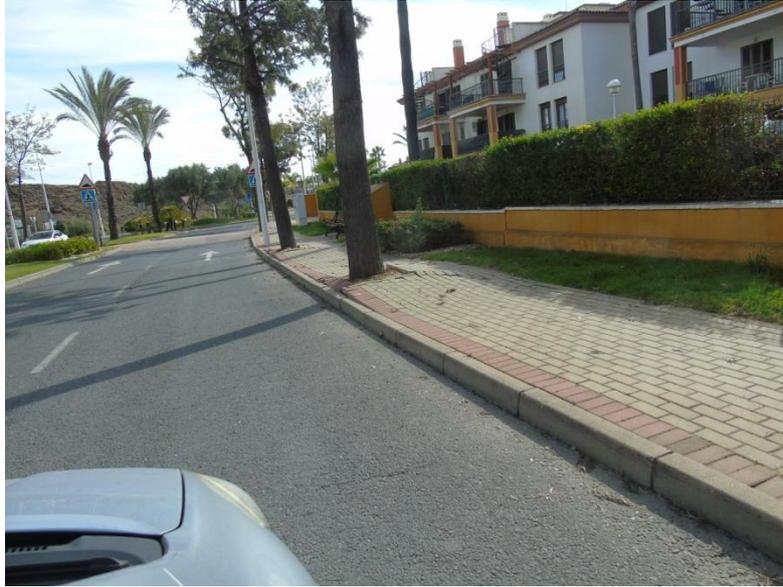
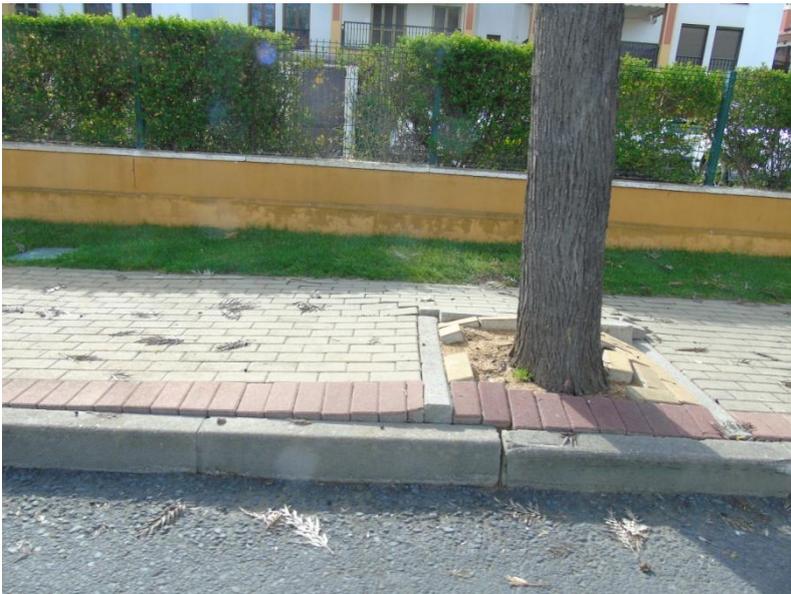
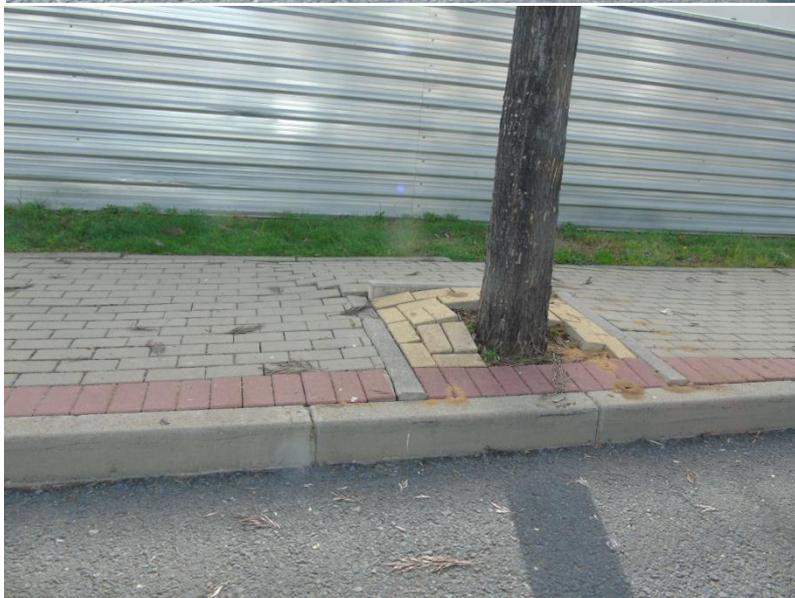
**a). Situación general del acerado en los arriates de los arboles.** En la mayoría de los arriates se está levantando al acerado por acción de las raíces de los arboles. Dicho levantamiento en algunas zonas conllevará inexorablemente que el acerado quede impracticable. Se aconseja el estudio de medidas que puedan eviten la progresión del daño.

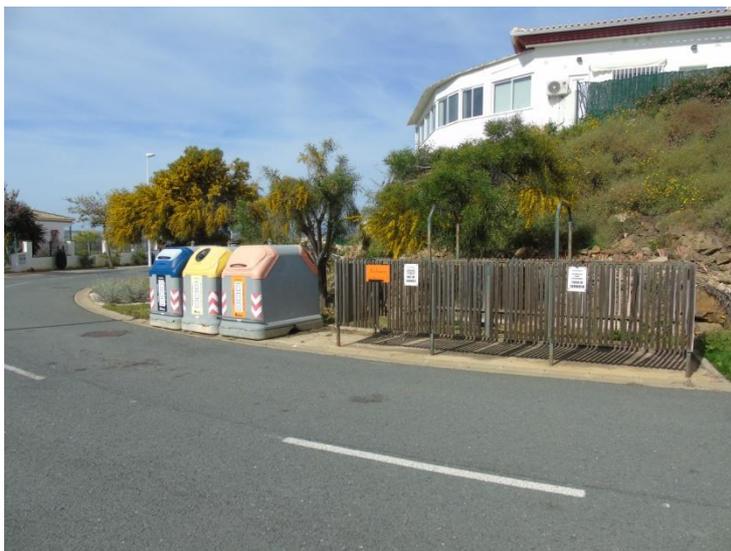
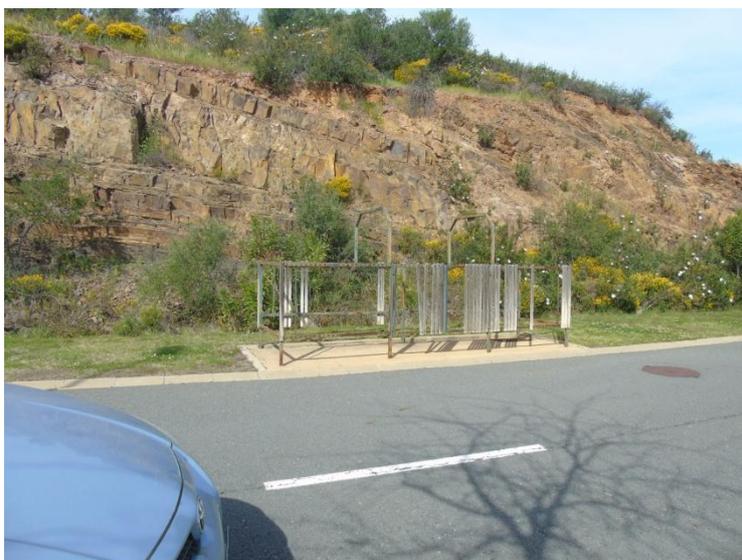
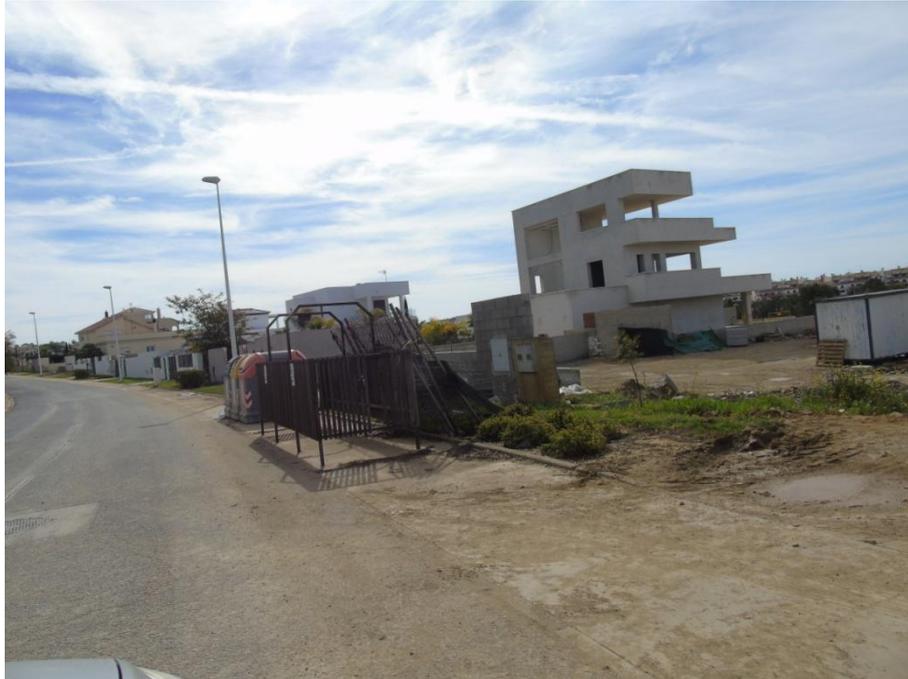
**b). Estado de los recintos para contenedores de basura.**

Actualmente los recintos construidos en principio para albergar los contenedores de basura han perdido su finalidad, ya que los nuevos contenedores no caben y están alojados fuera. A fecha del presente presentan importante deterioro de la madera y estructura metálica, dando mala imagen, además de ser usados para depositar diverso material de desecho.

Dado que han perdido su finalidad se cuerda su retirada.

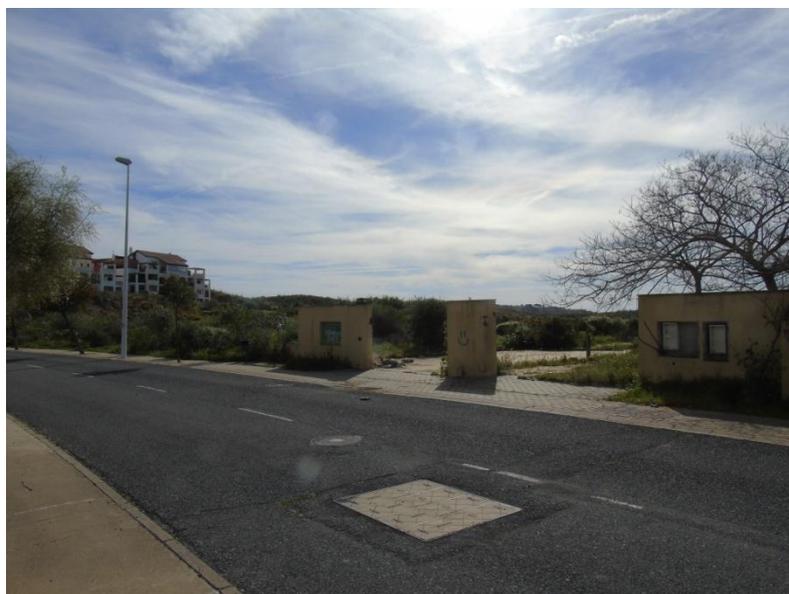
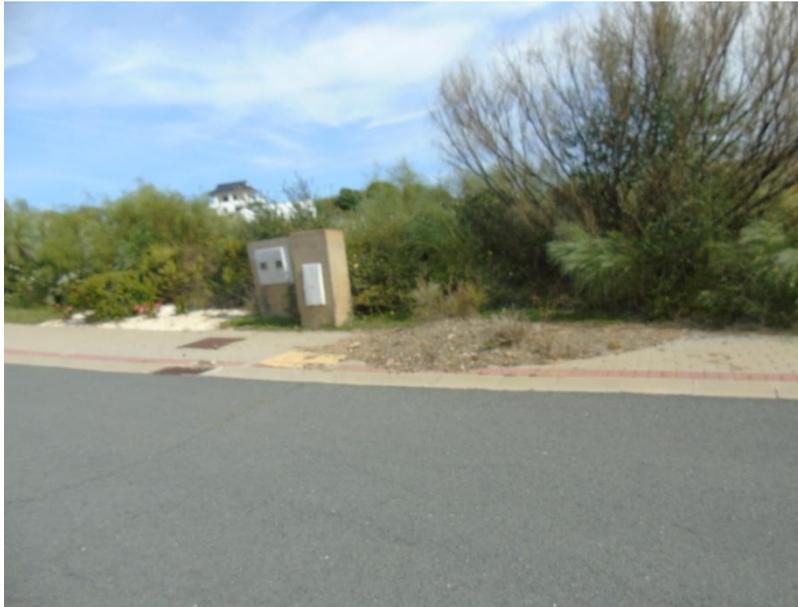
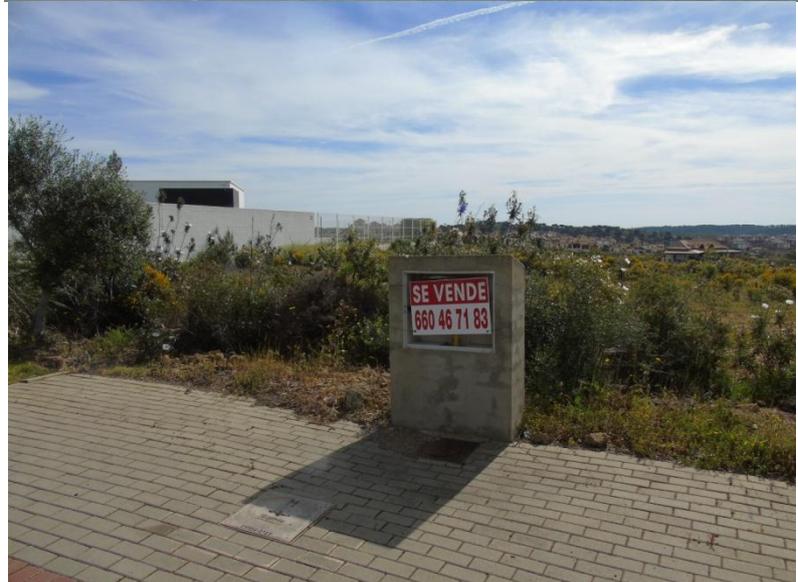
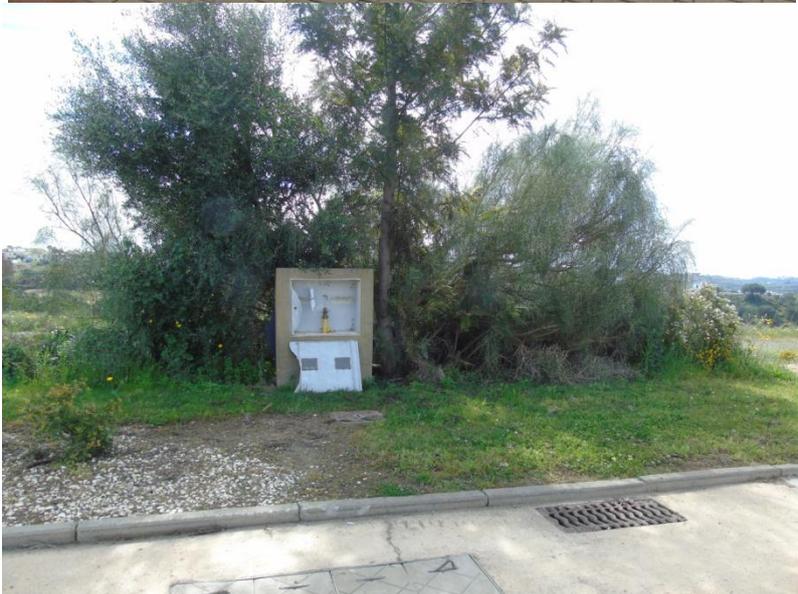
**c).Falta de mantenimiento de los monolitos de puntos de suministro eléctrico de las parcelas privadas.**

Se observan bastantes monolitos de suministro eléctrico de las parcelas privadas con las tapas rotas o sin tapas, y bastantes deteriorados, lo que da una mala imagen el conjunto de la urbanización. Con independencia del peligro que puedan suponer.

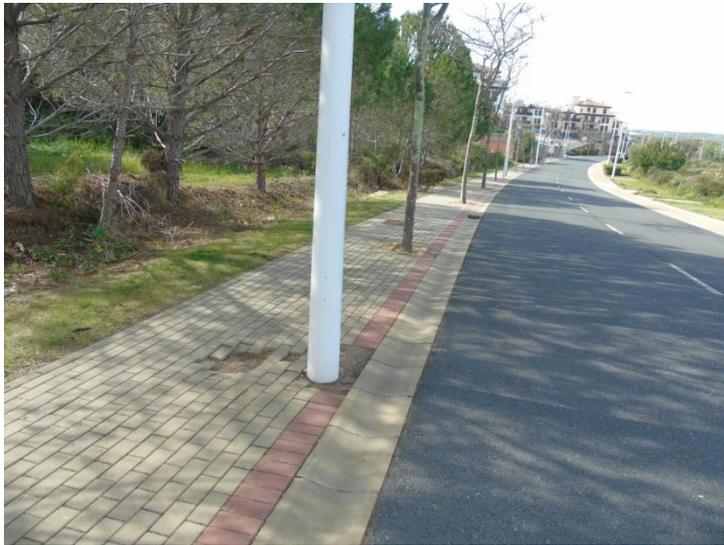
Hundimiento acerado en Avda. Rosalia de Castro, a la altura de la cuarta farola dirección CR Las Encinas-Parque Oasis.

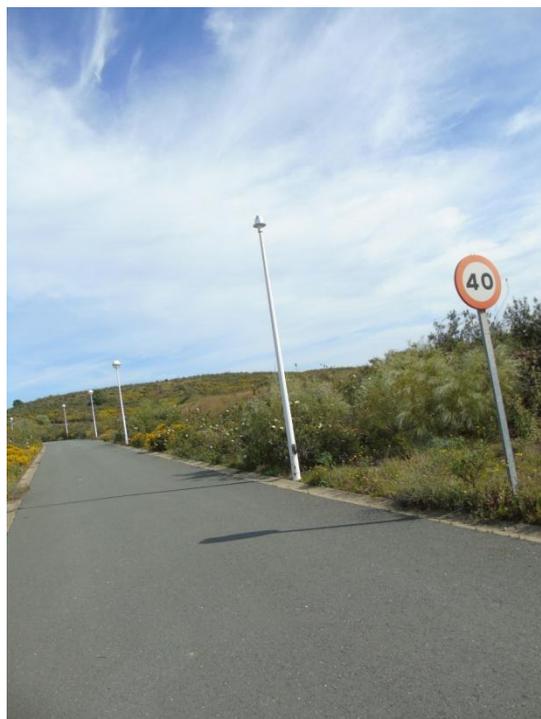
Farolas en mal estado en calle de acceso a la depuradora situada junto a CR las Colinas.

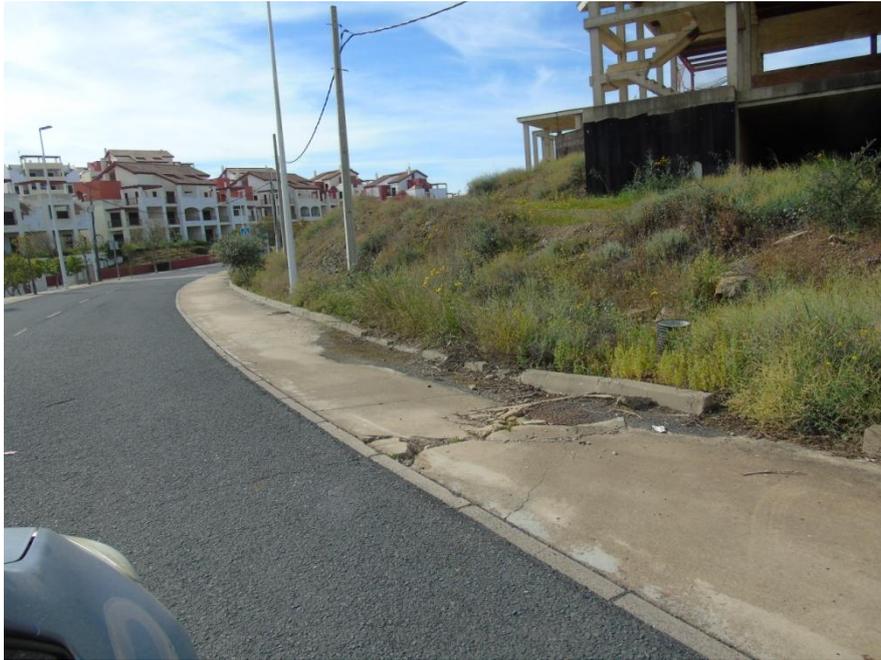
Calle Gonzalo de Berceo. Destrucción parcial del parte del acerado.

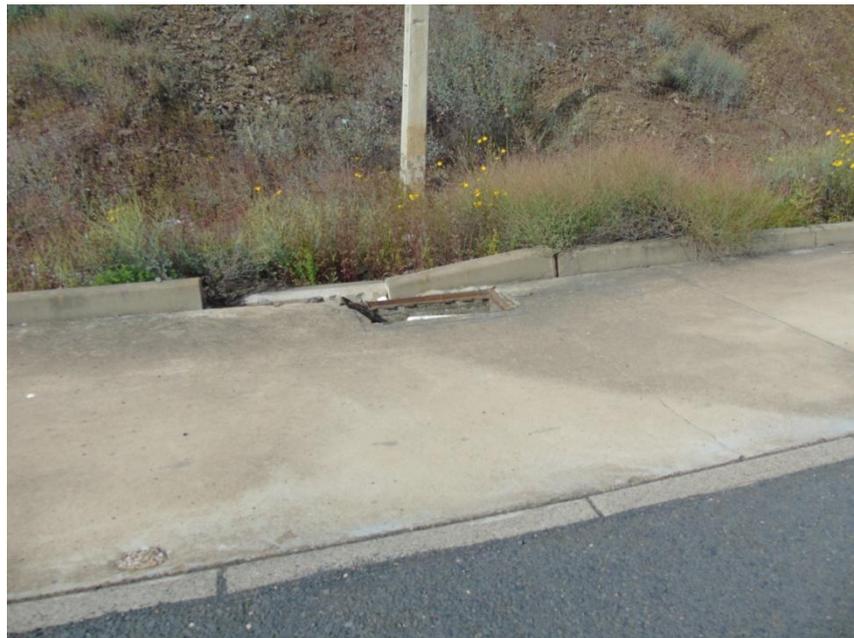
Calle Gonzalo de Berceo. Bordillos de aceras rotos y falta de tapas de alcantarillas.

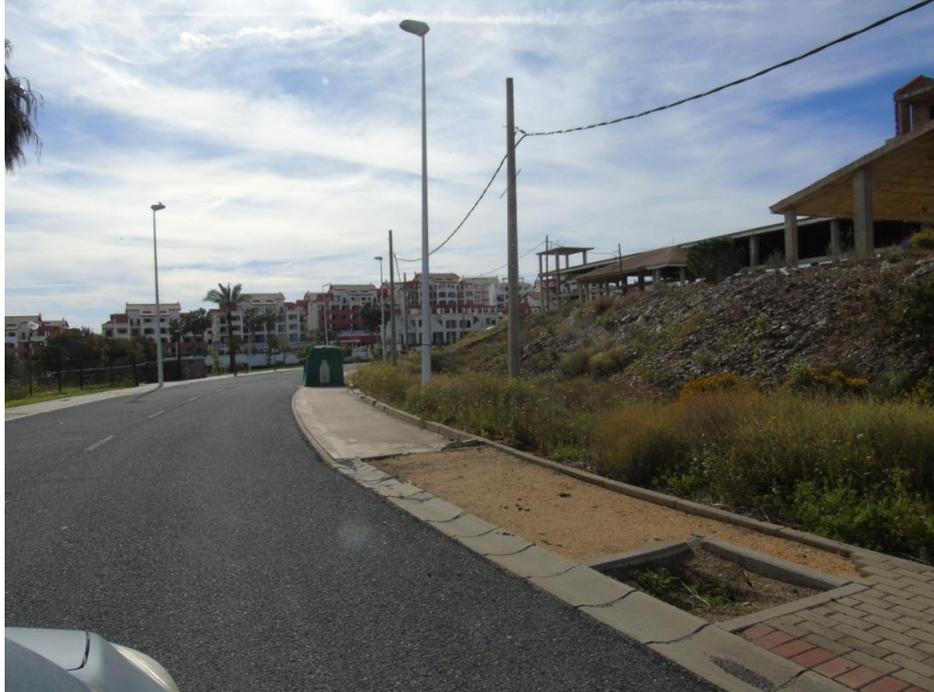
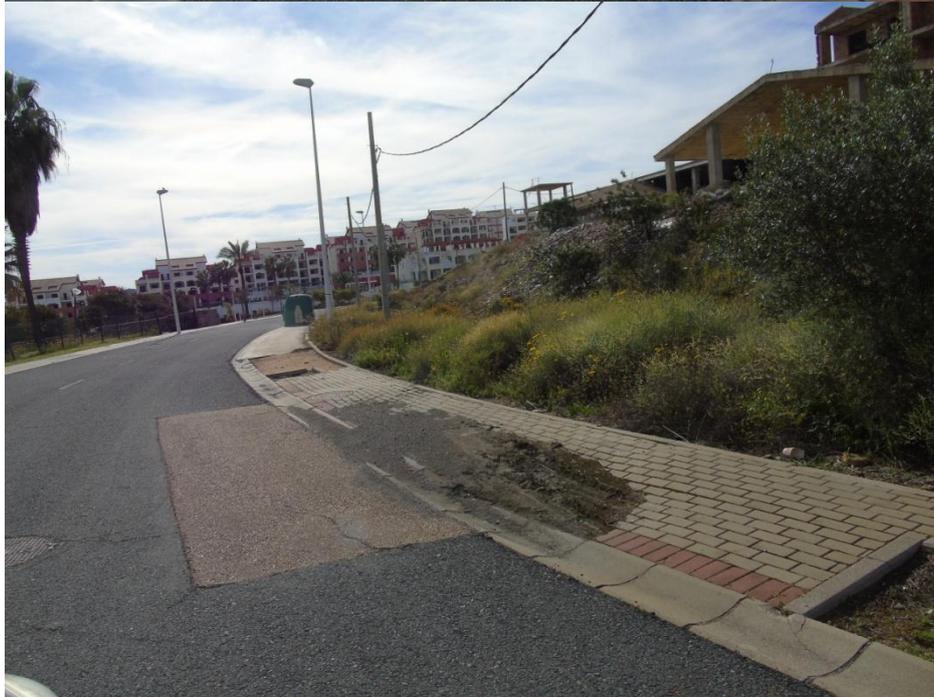
Calle Gonzalo de Berceo. Falta de acerado.

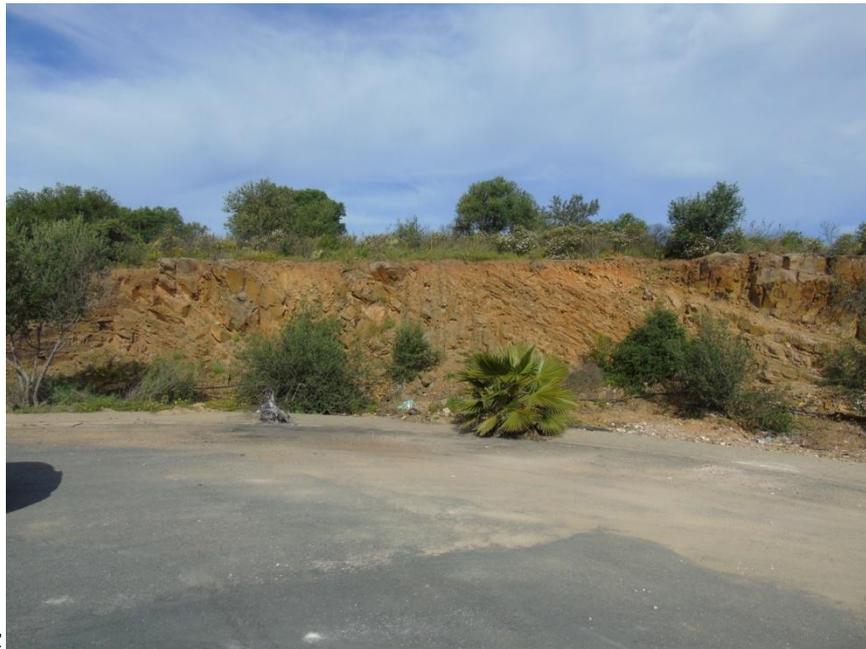
Falta de farola en rotonda oeste de calle Gonzalo de Berceo.

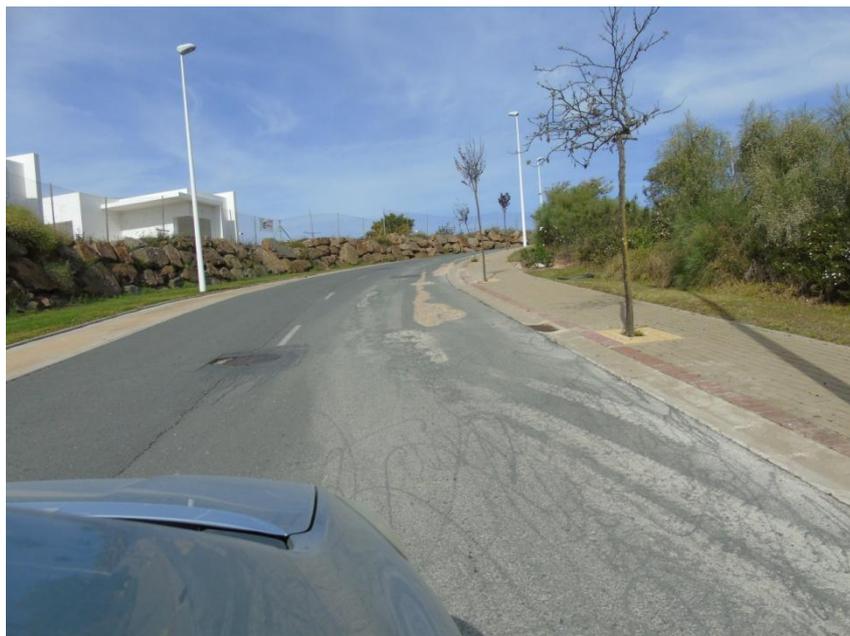
c/ Francisco de Quevedo. Hormigón en la carretera.

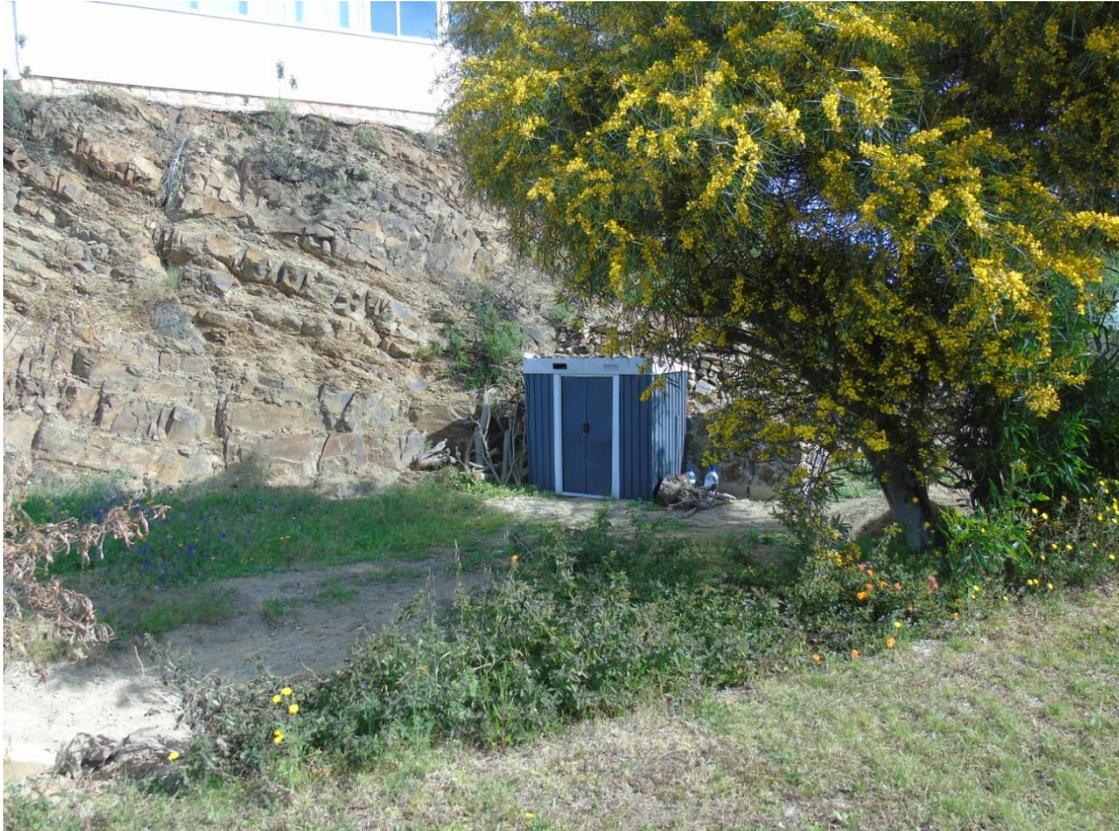
Caseta en calle Miguel Delibes.

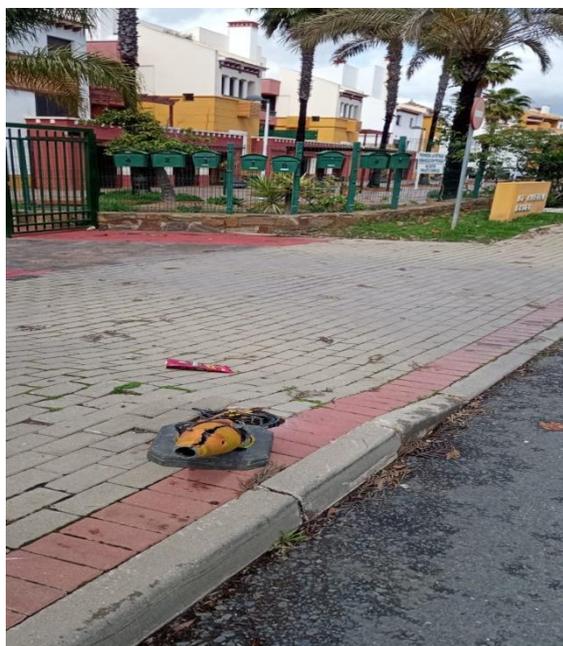
Avda. Juan Pablo II. Falta de farola en la puerta Marina Esuri Golf.
