Informe de situación

El presente informe recoge las principales deficiencias encontradas en el Nucleo Poblacional de Costa Esuri.

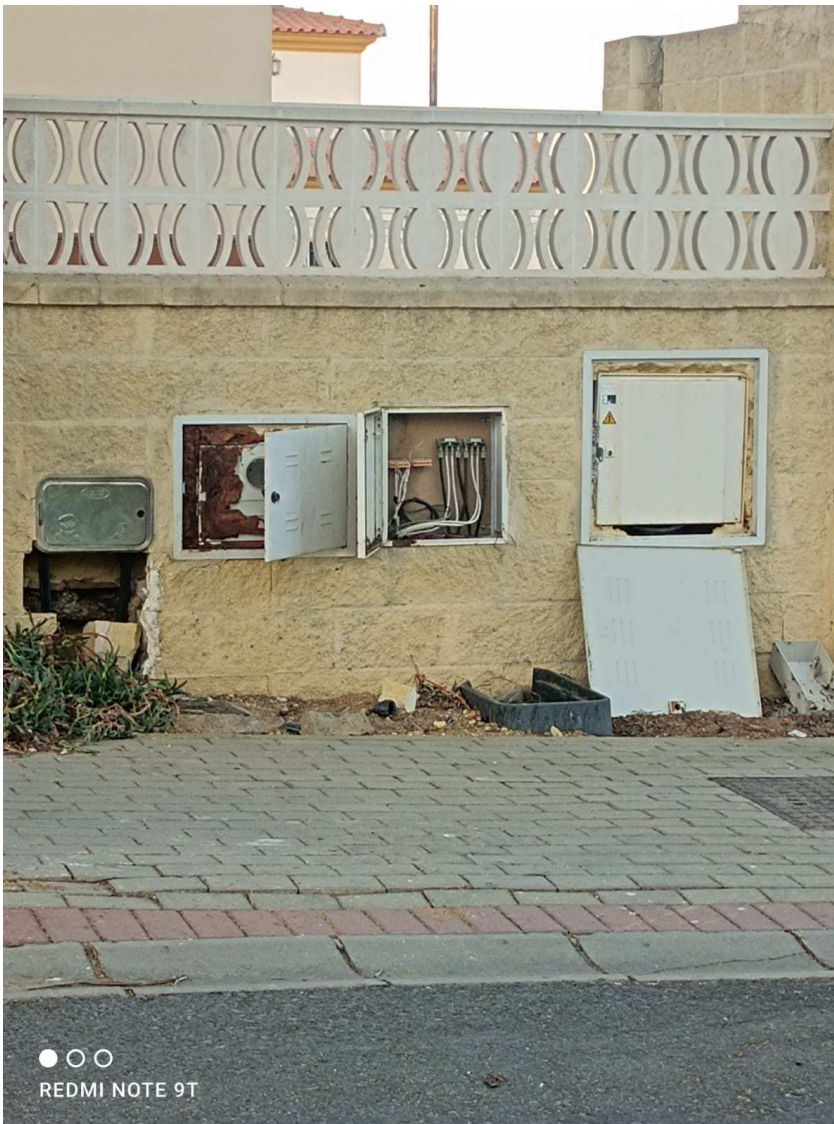
Calle Lópe de Ayala.

Cuadros eléctricos sin protección

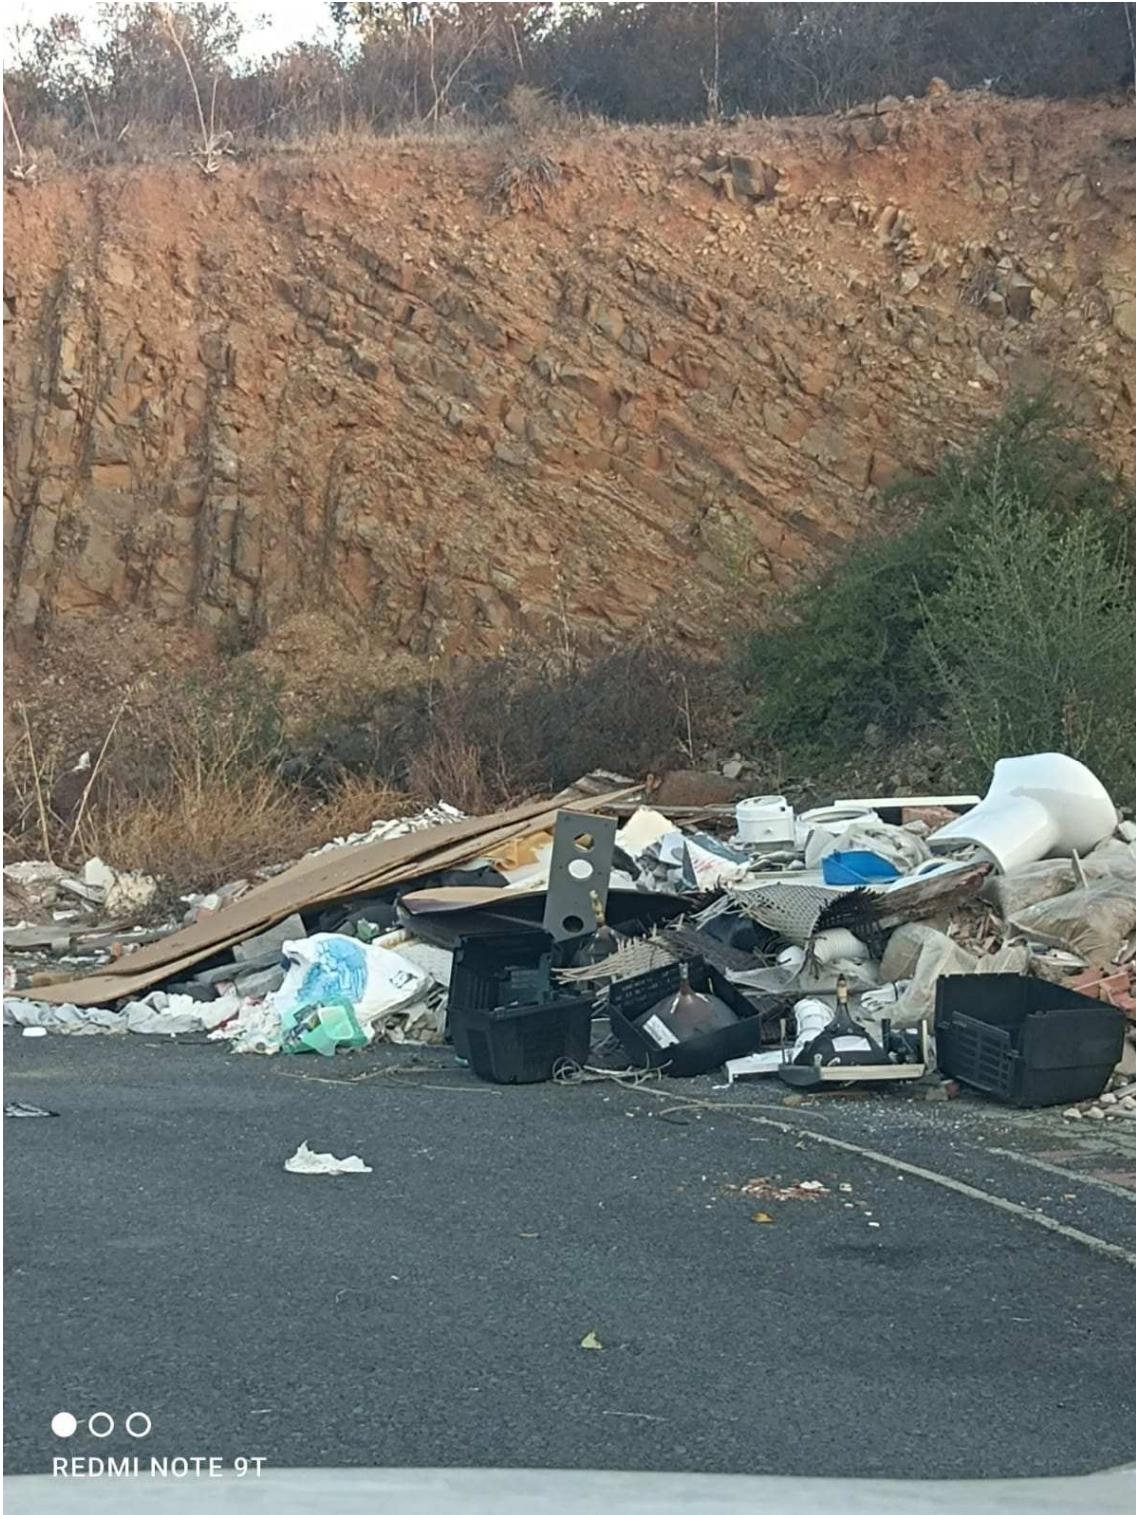
Calle Gonzalo de Berceo

Basuras acumuladas al final de la calle

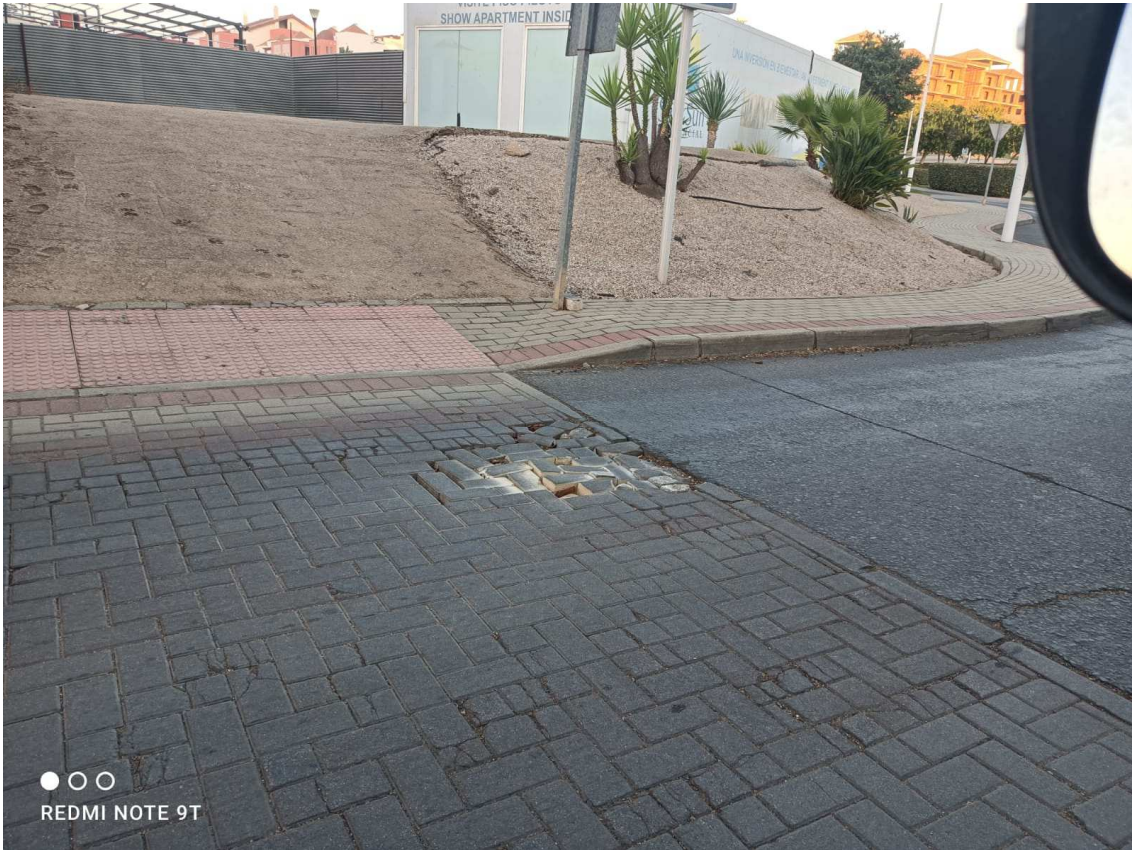
Paseo Vicente Aleixandre

Hundimiento de la calzada justo a la salida Dirección a Ayamonte

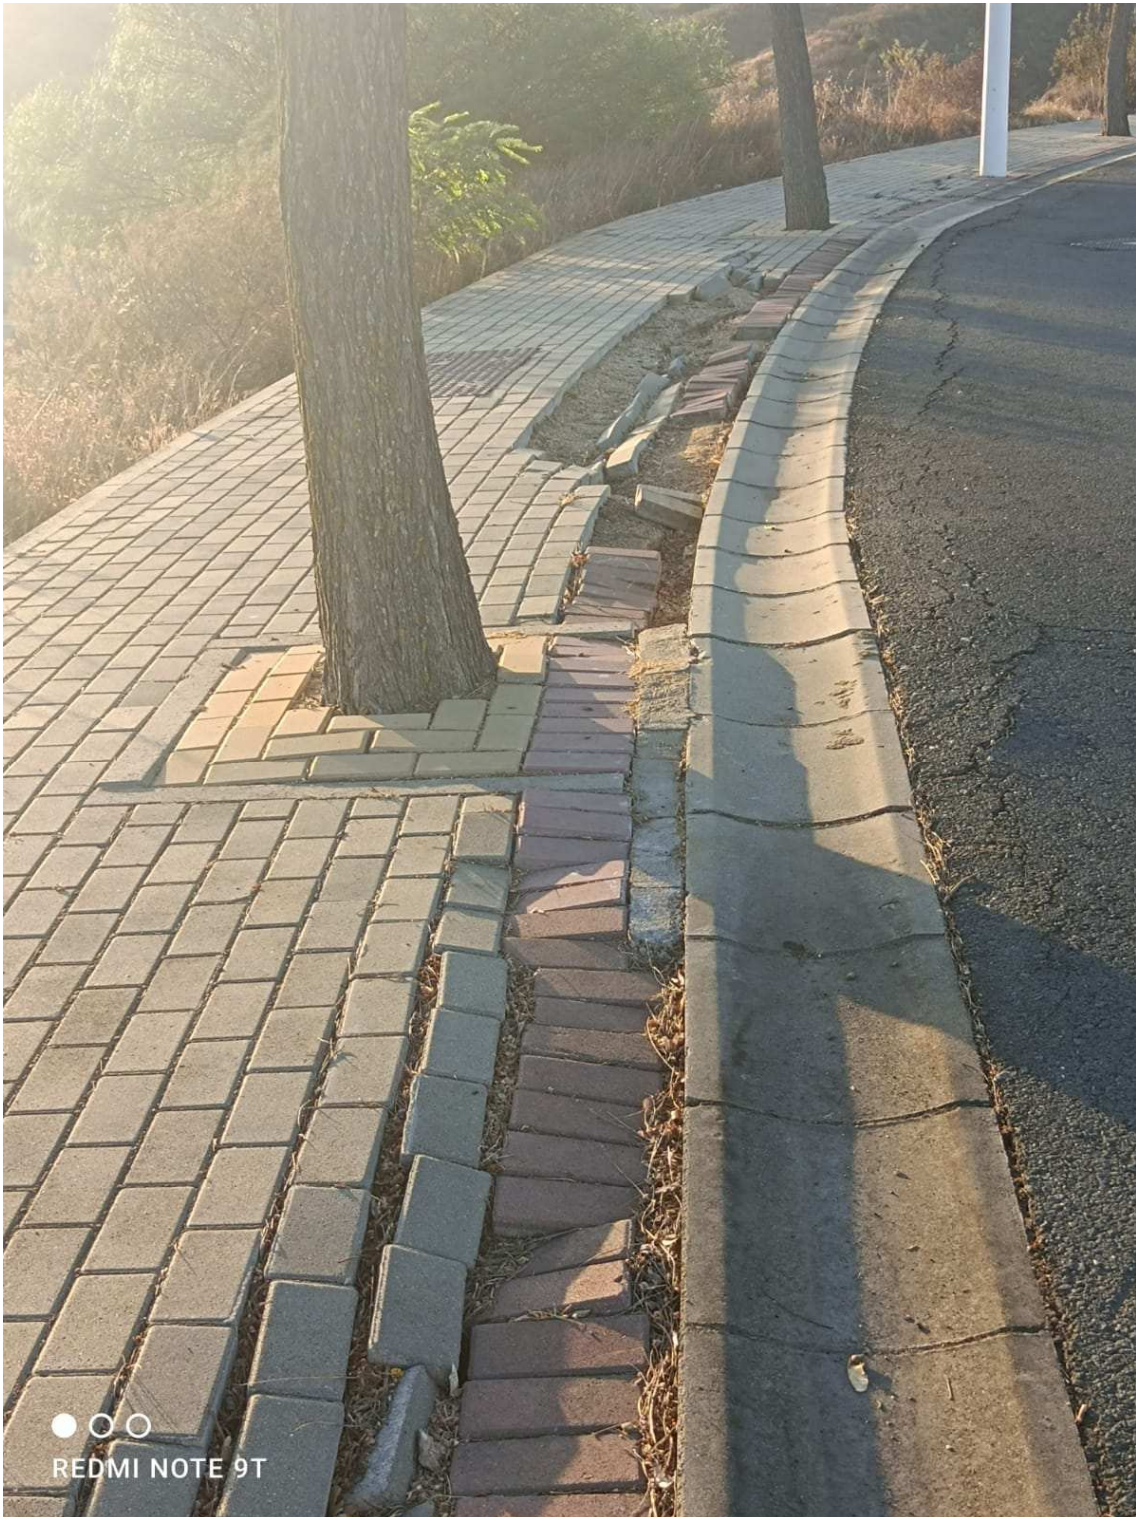
Calle Francisco de Quevedo

Acerado

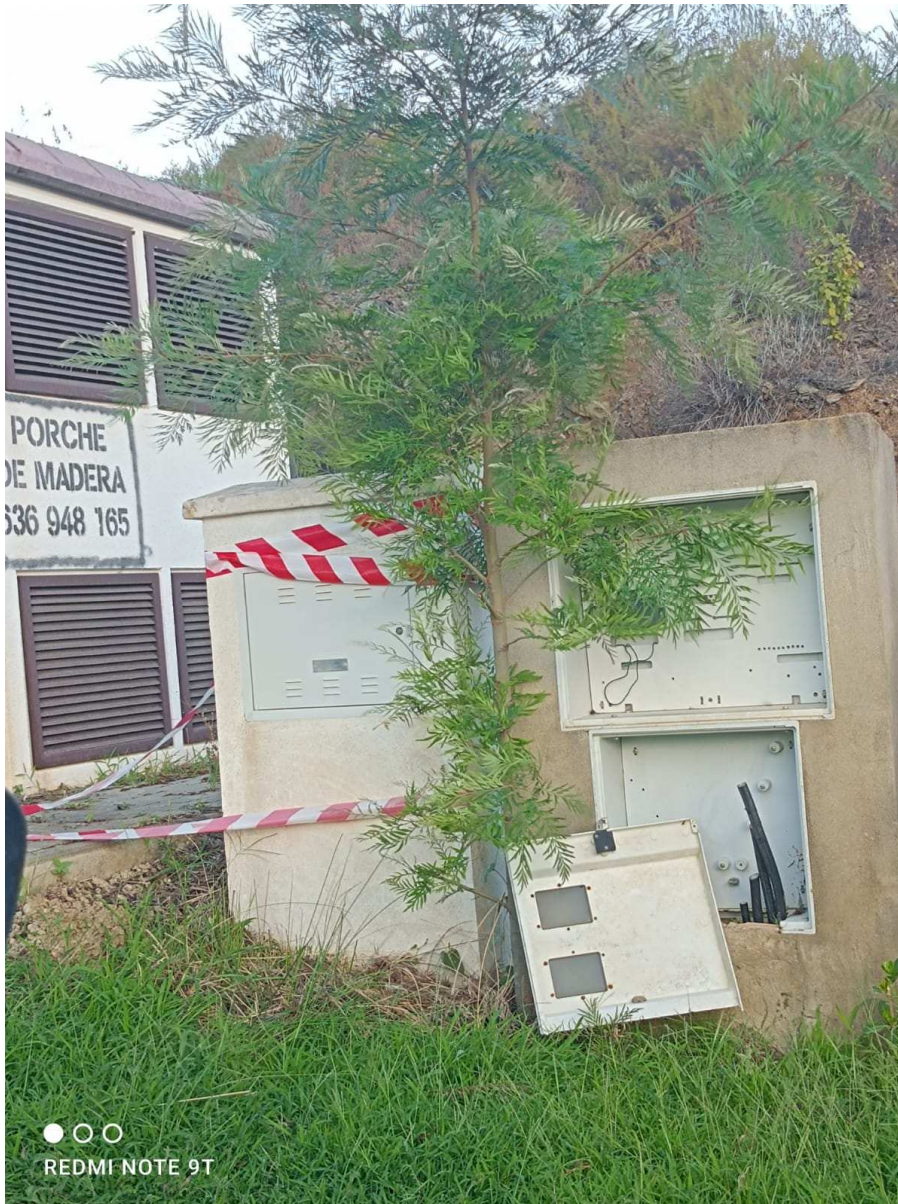
Cuadros eléctricos

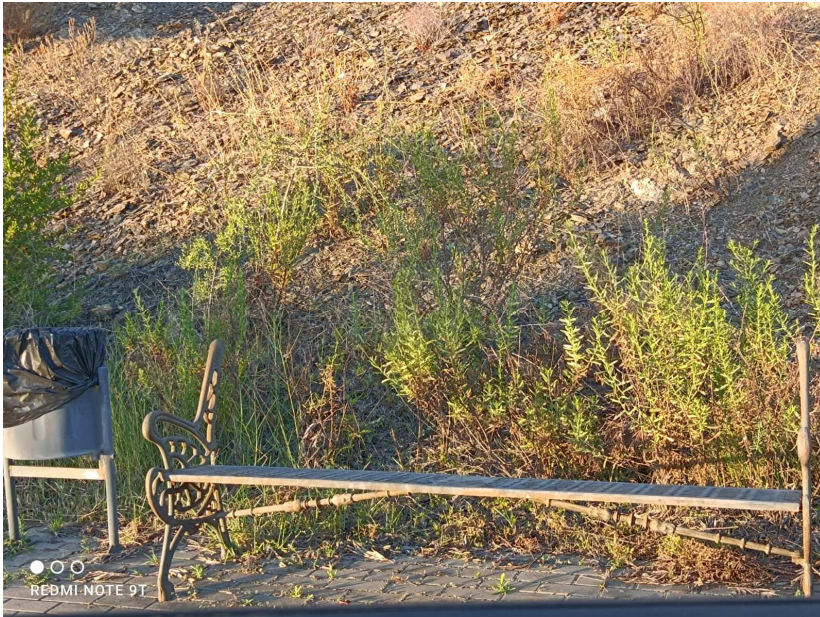
Banco roto

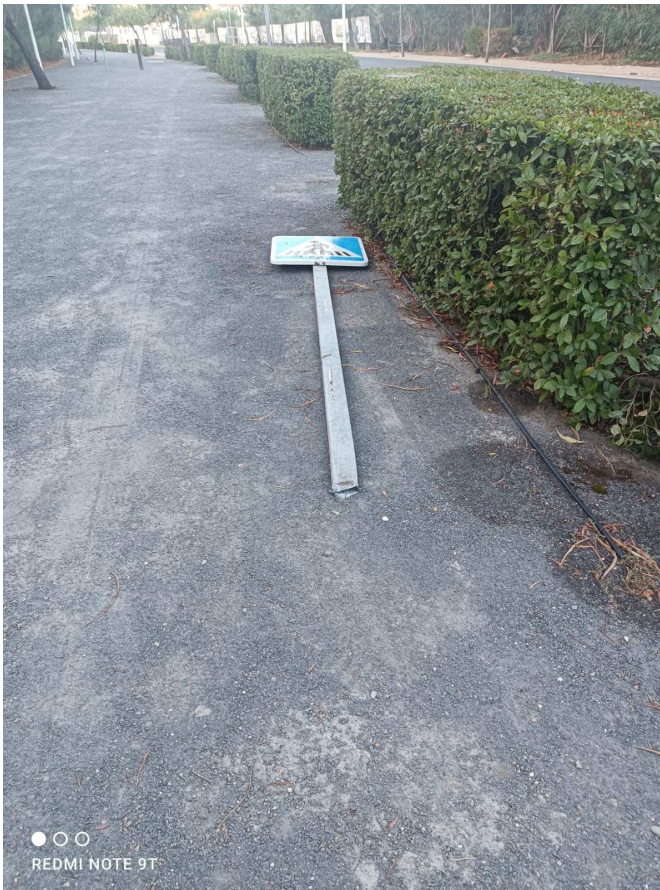
Paseo de Blasco Ibañez

Señal de tráfico caída

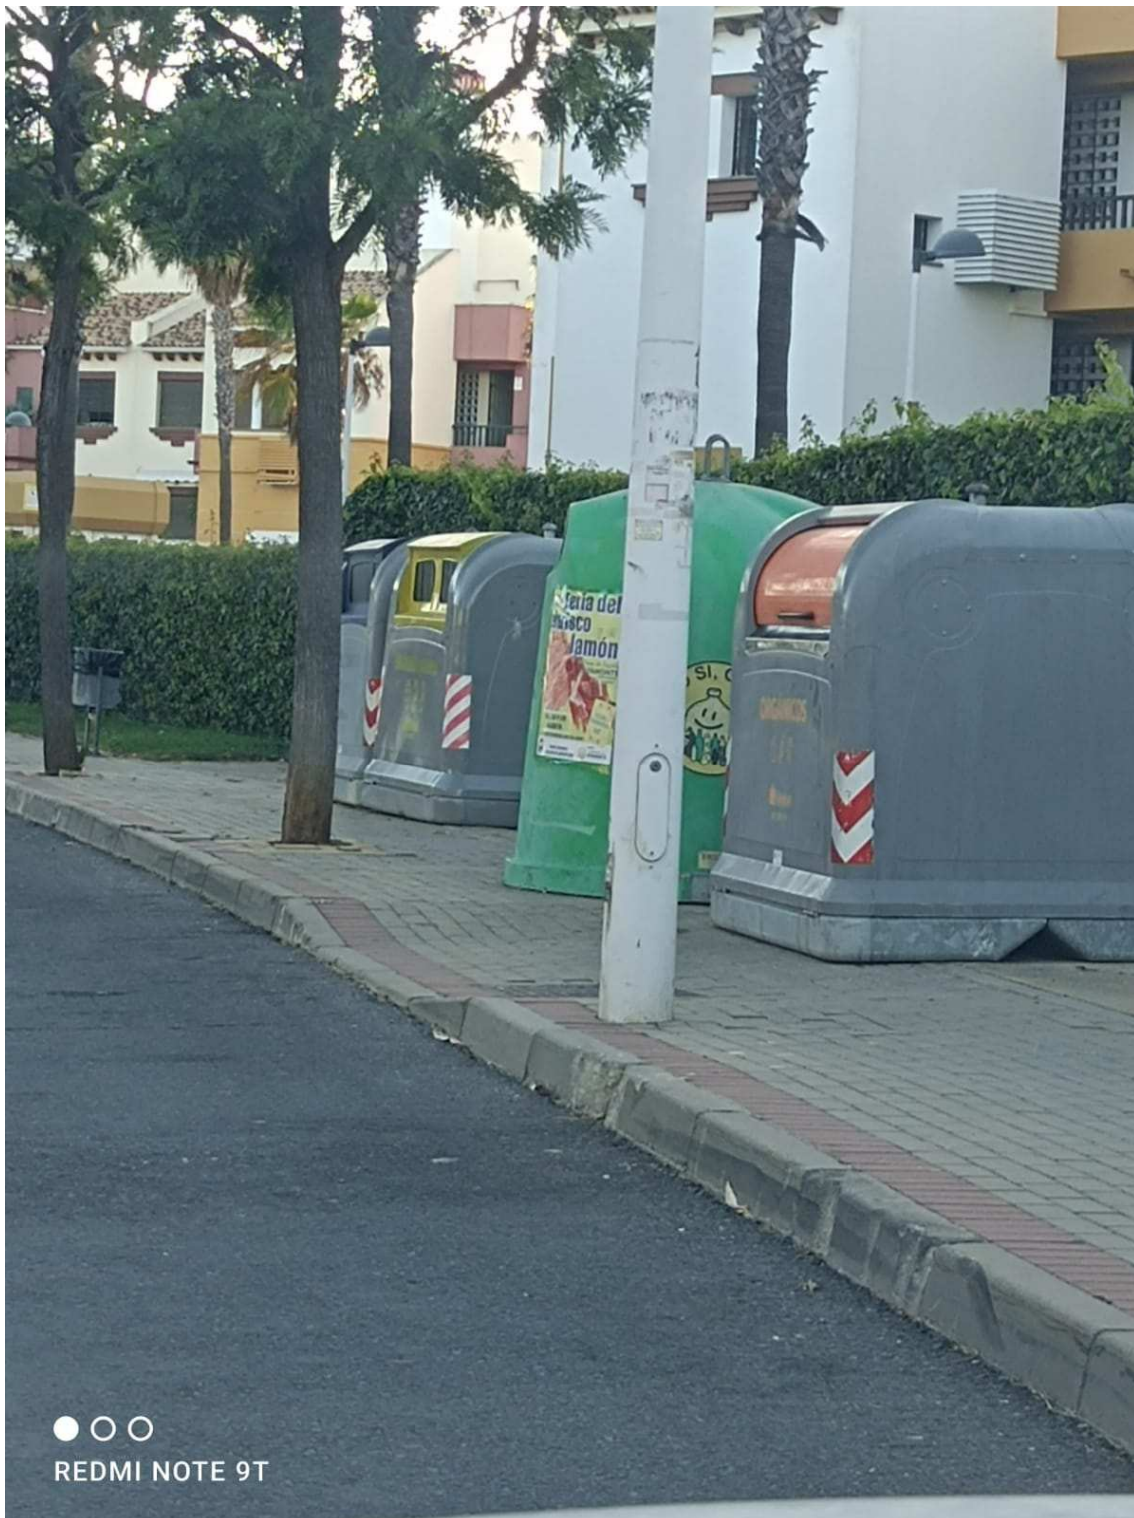
Avenida Juan Pablo II

Al ser una de las arterias principales de este núcleo poblacional, requiere bastantes mejoras
Reubicación de los contenedores en toda la Avenida ya que impiden el paso a peatones

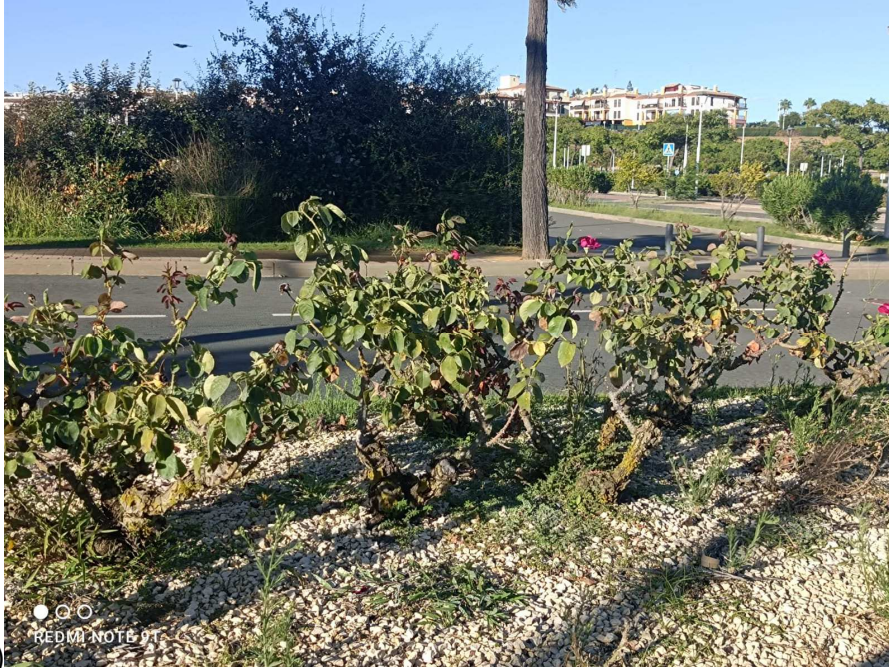
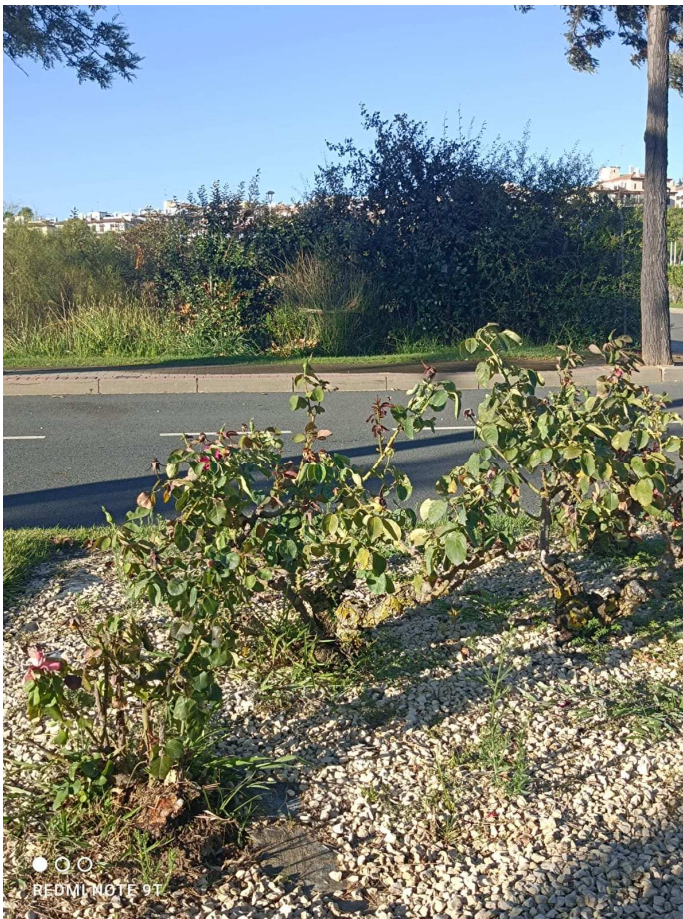
Mejora de la jardinería al final de la calle avenida (junto al ultima rodonda)

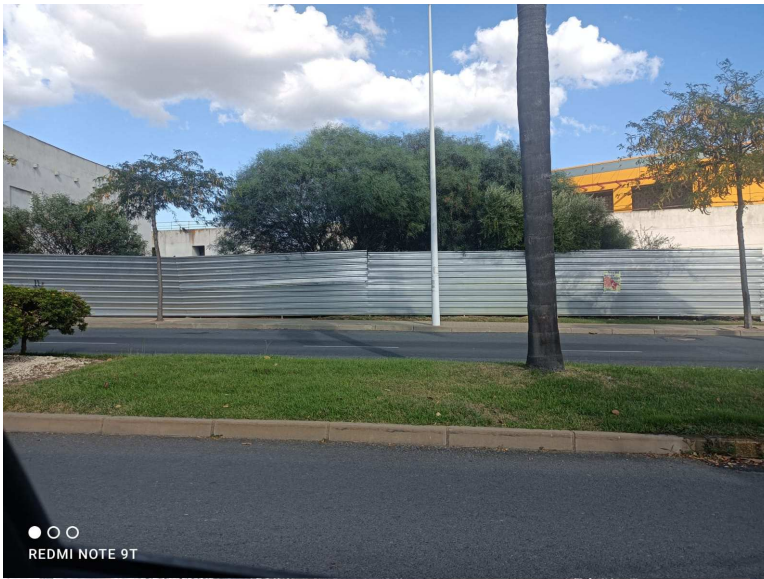
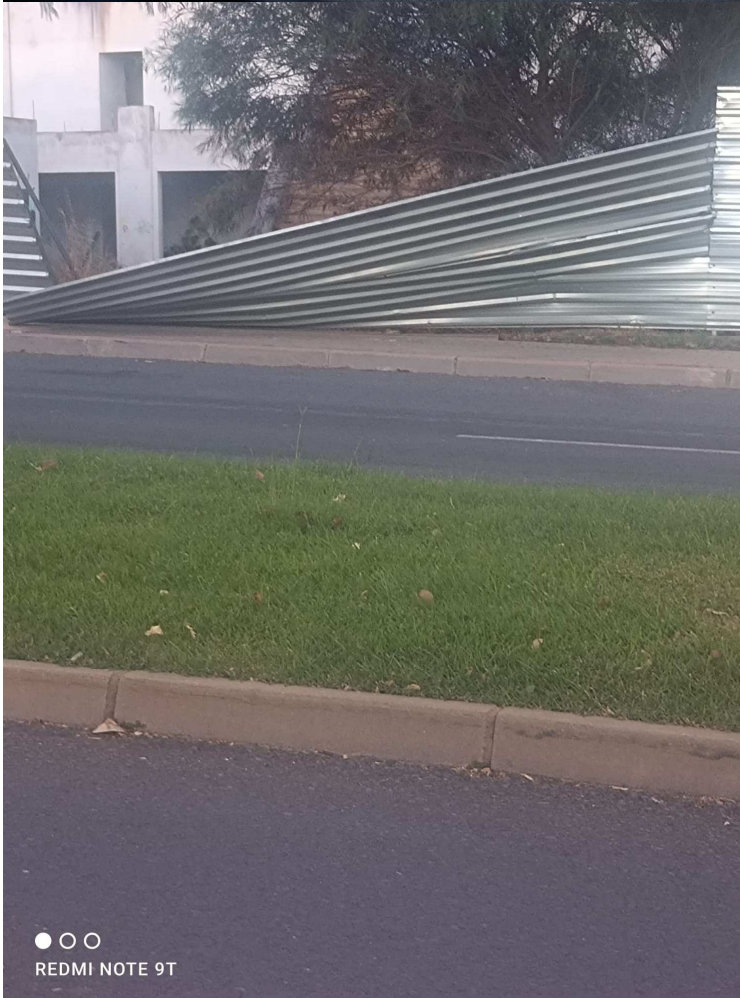
Recolocación de la valla protectora en la obra inconclusa del Centro Comercial

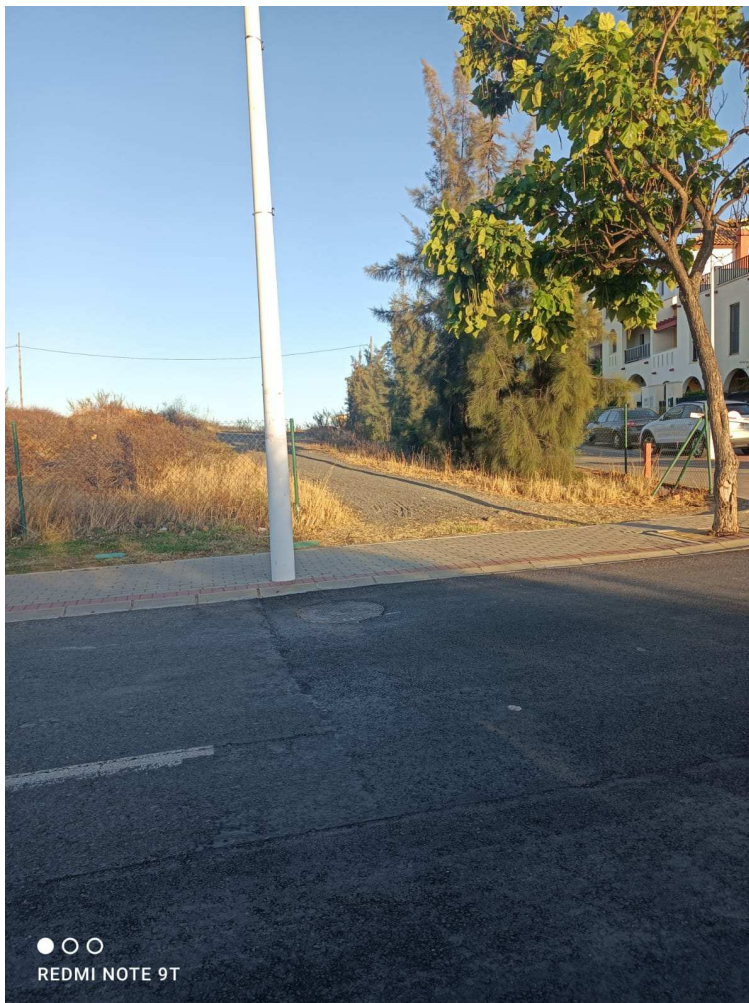
Pistas deportivas

Facilitar su acceso y señalización

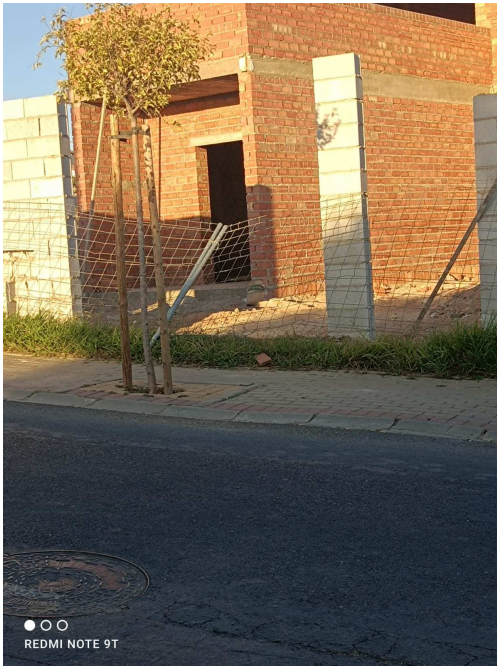
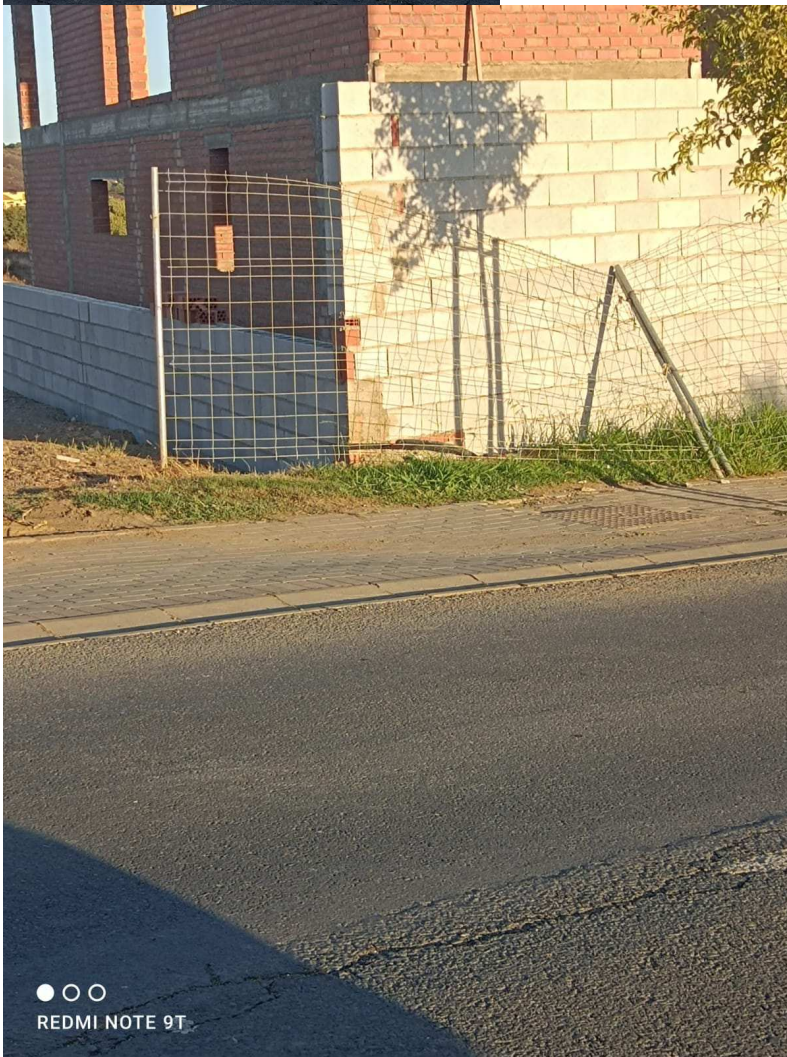
Instar a la empresa constructora la recolocación de las vallas protectoras

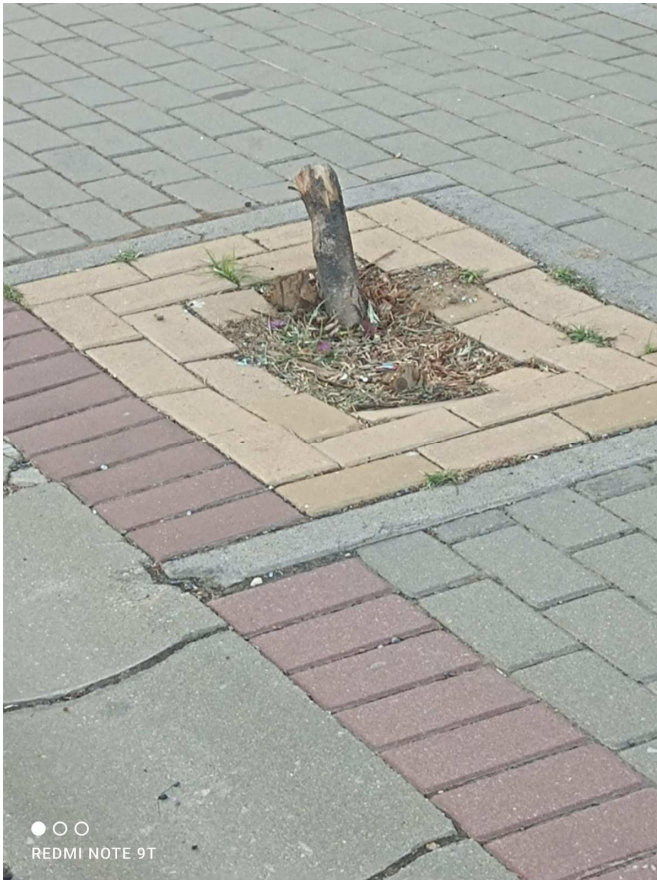
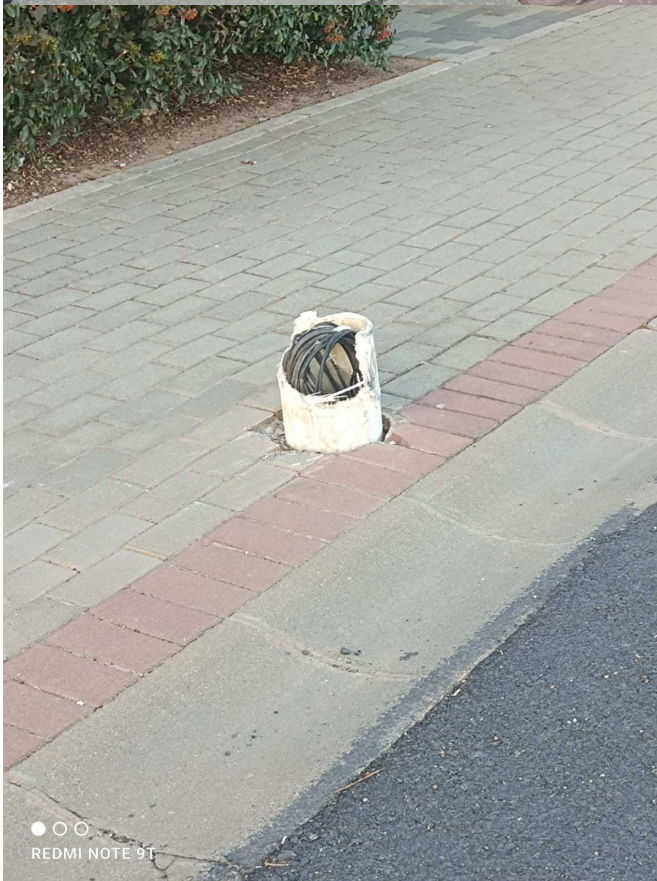
Reparación y/o poda

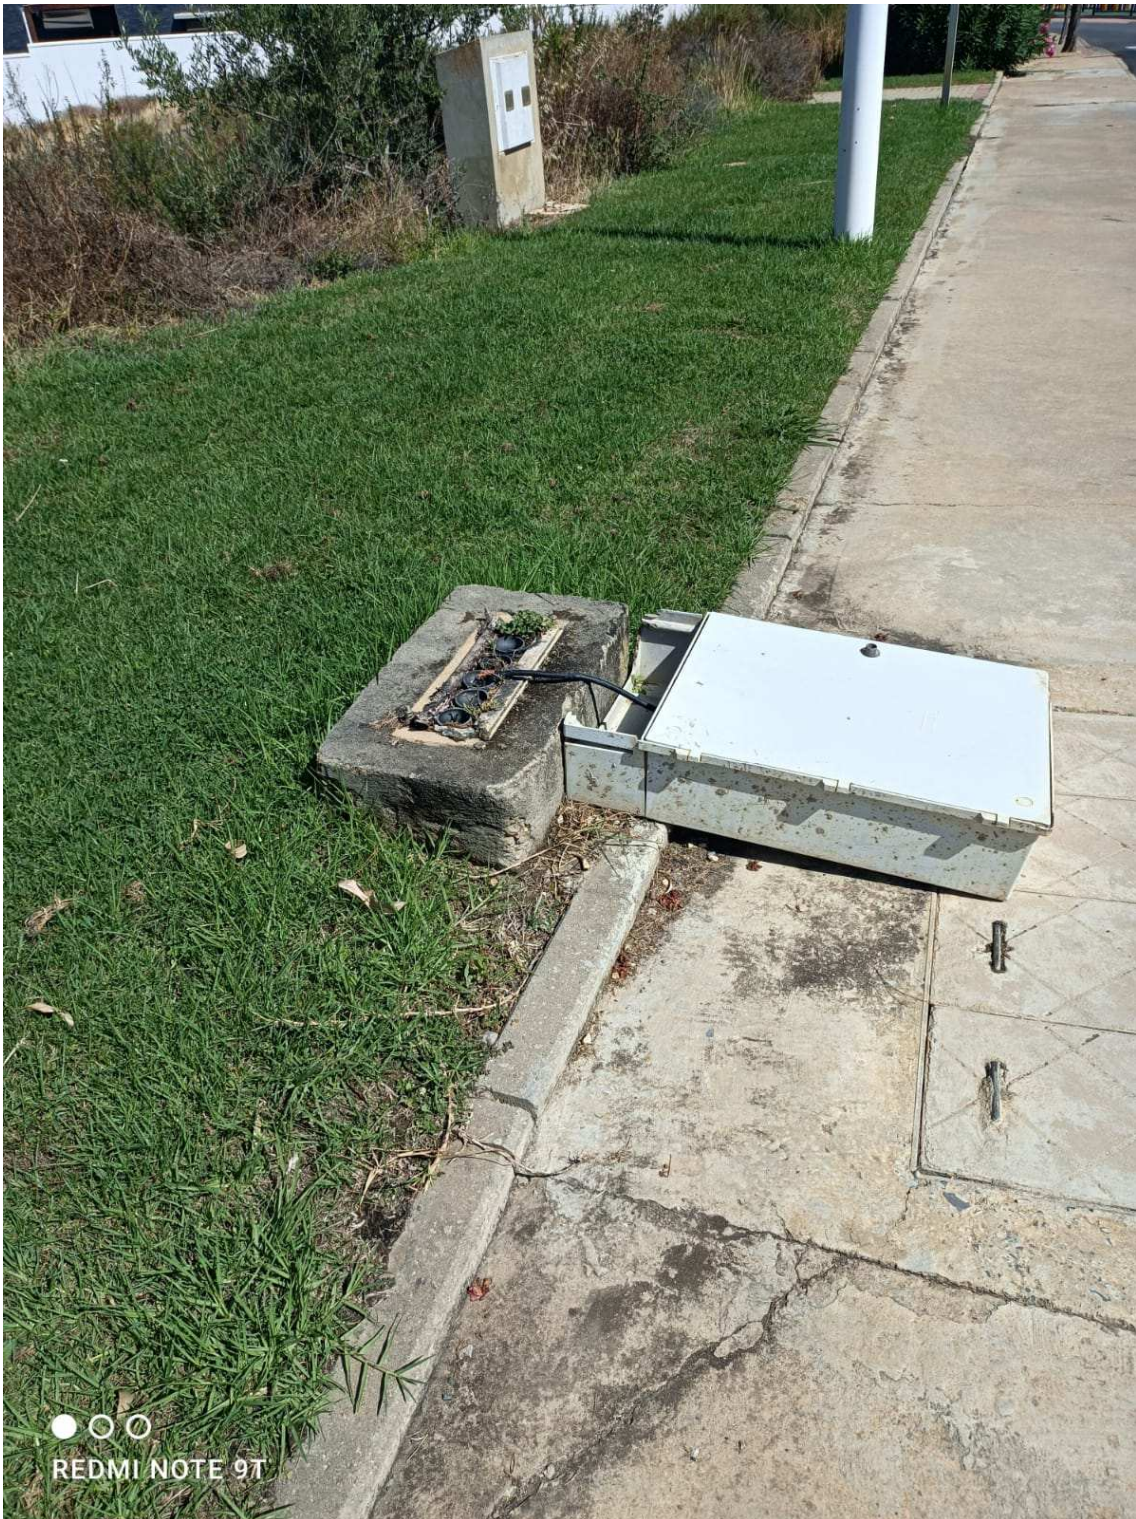
Instalar sistema de protección y/o recolocación
