VIII Informe de situación

En la octava visita al Núcleo Poblacional de Costa Esuri, hemos detectado algunas nuevas deficiencias. Alguna de las mismas requieren de notificación al Excmo. Ayuntamiento de Ayamonte.

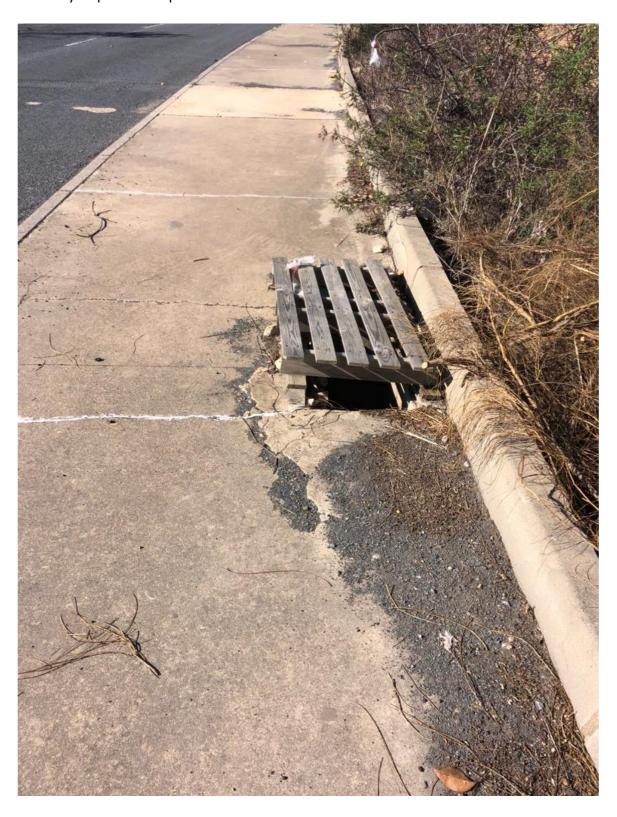
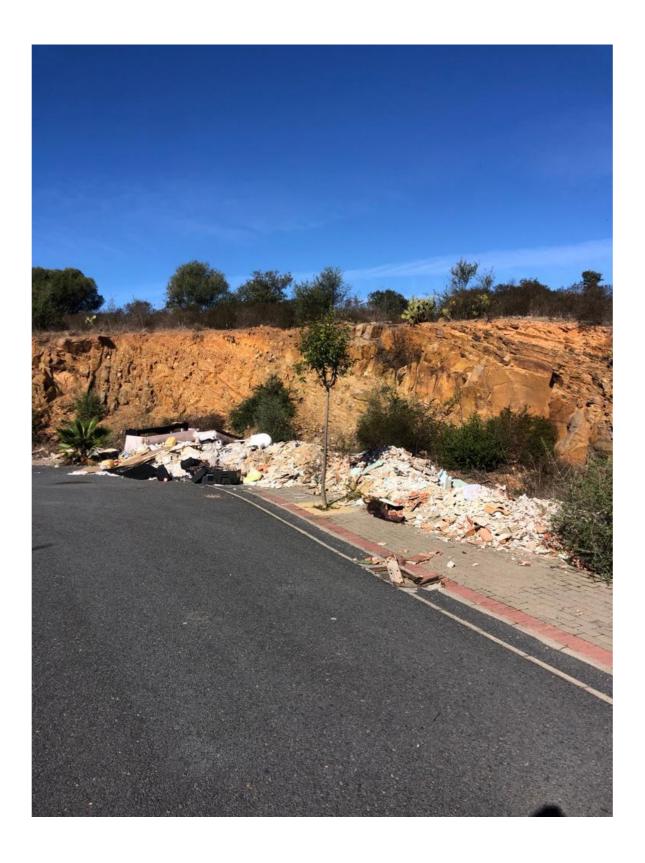
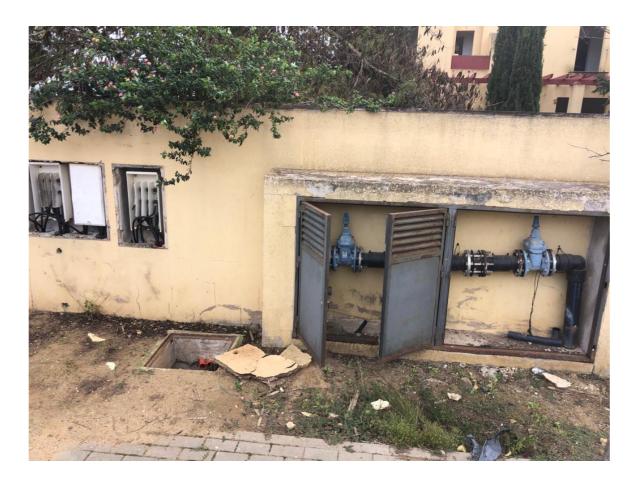
Gonzalo de Berceo

Falta de alcantarillado, acumulación de residuos al final de la calle, puerta de contadores abierta y arqueta sin tapadera.

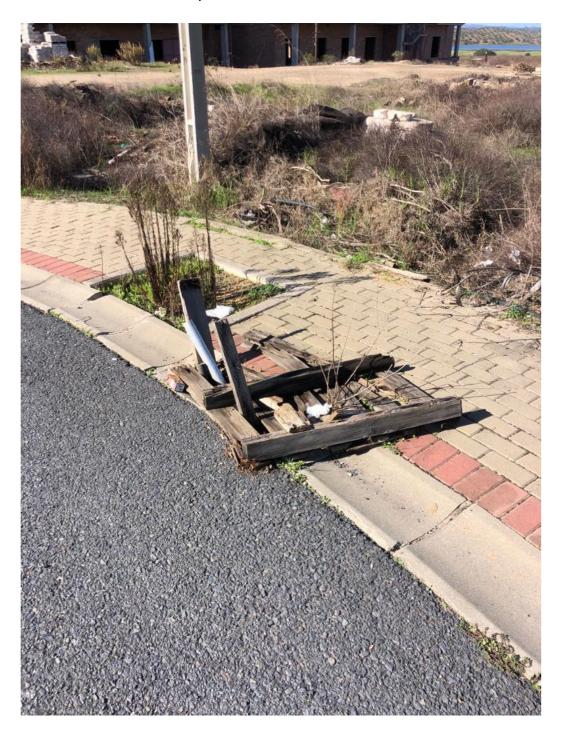
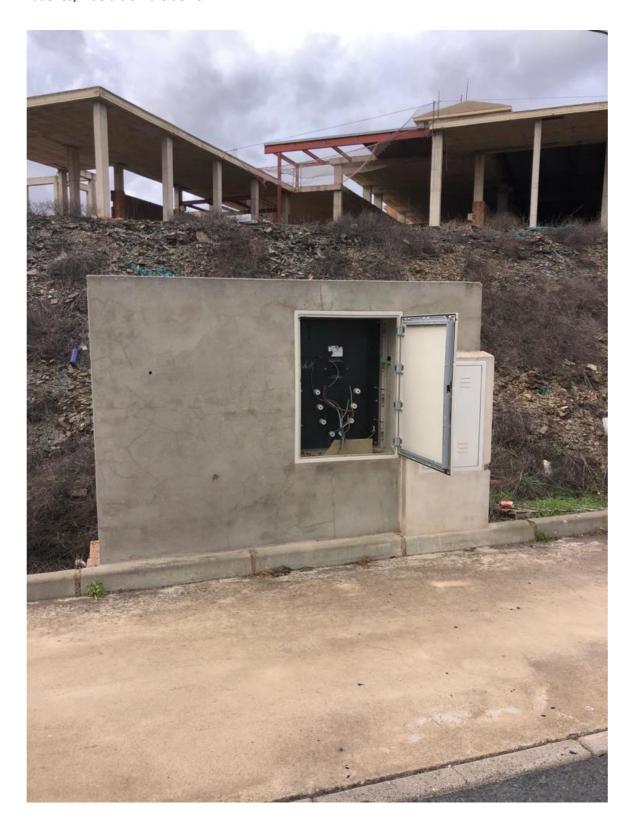
Calle Antonio de Nebrija

Ausencia de Alcantarillado y cuadro eléctrico abierto.

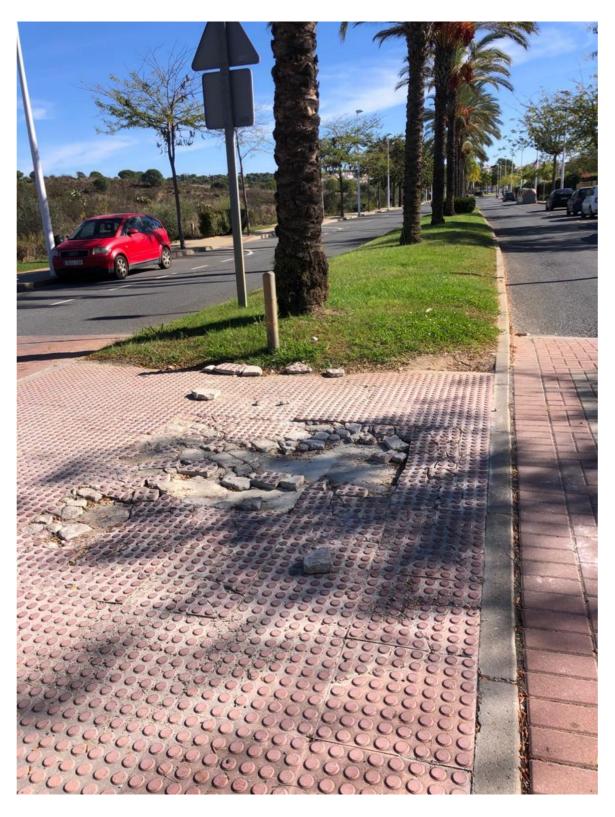
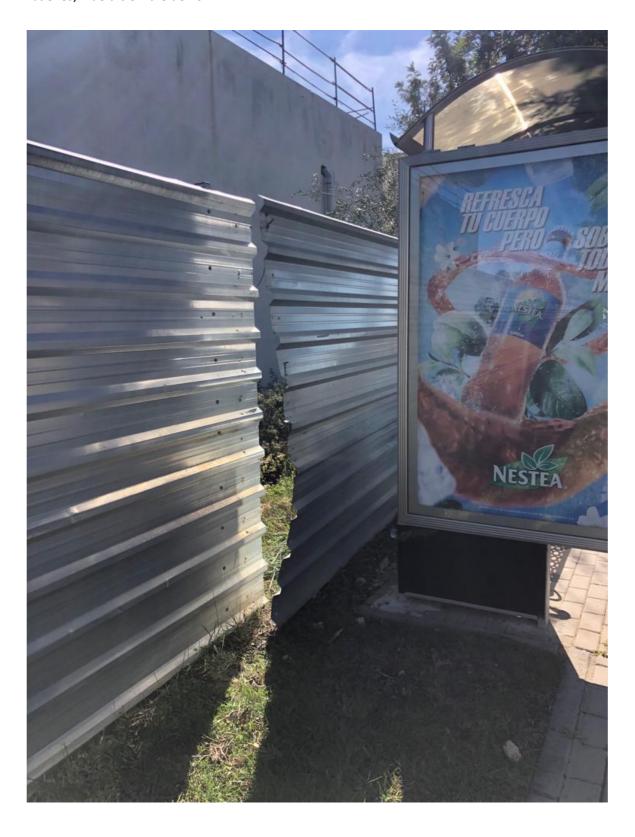
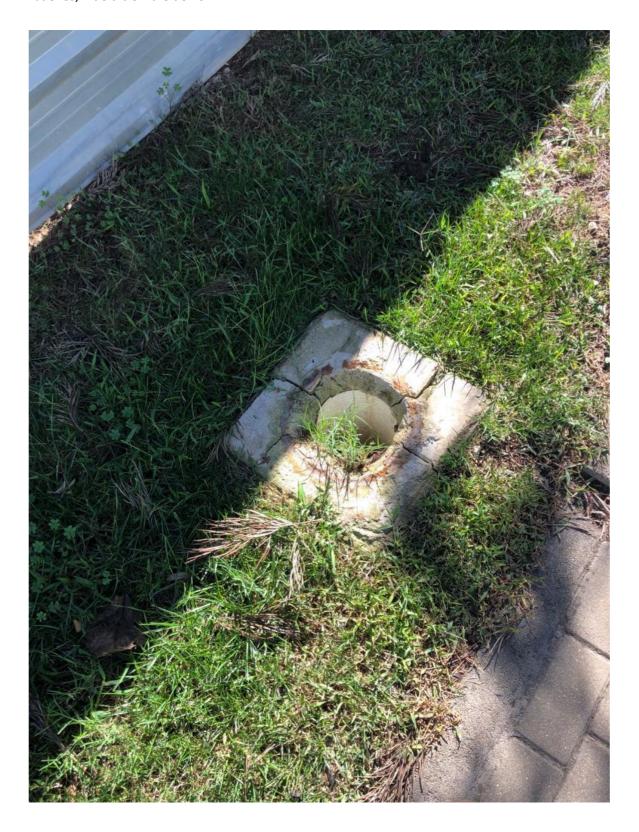
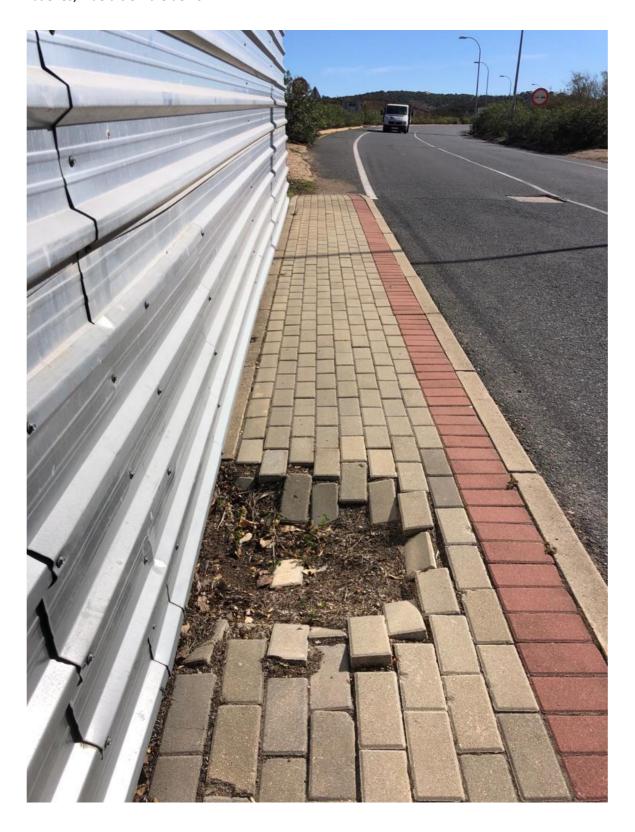
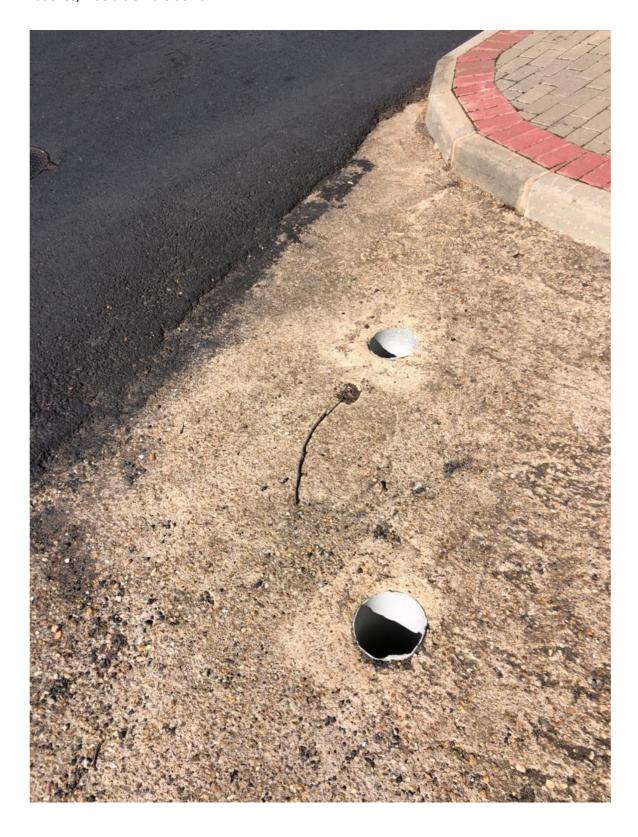
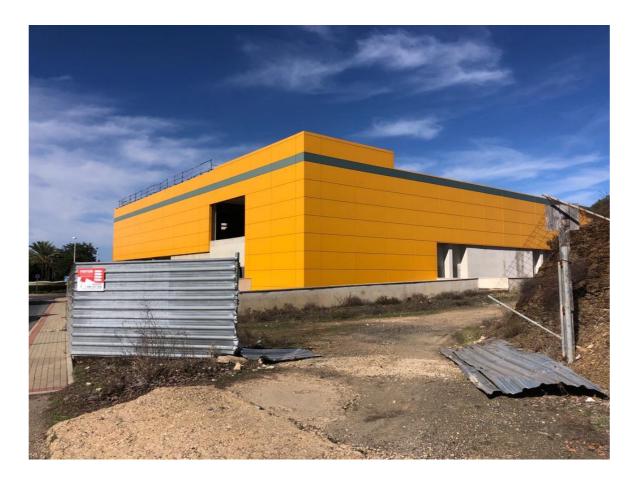
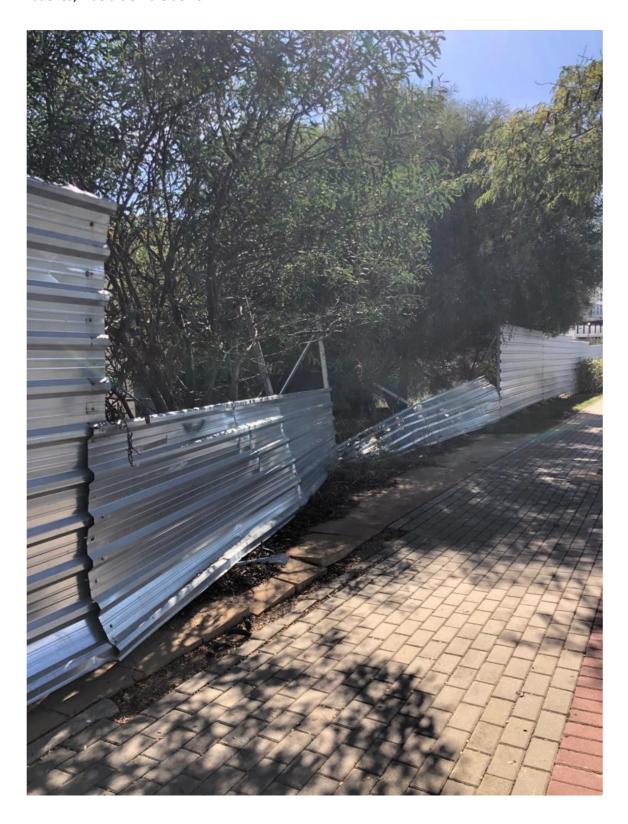
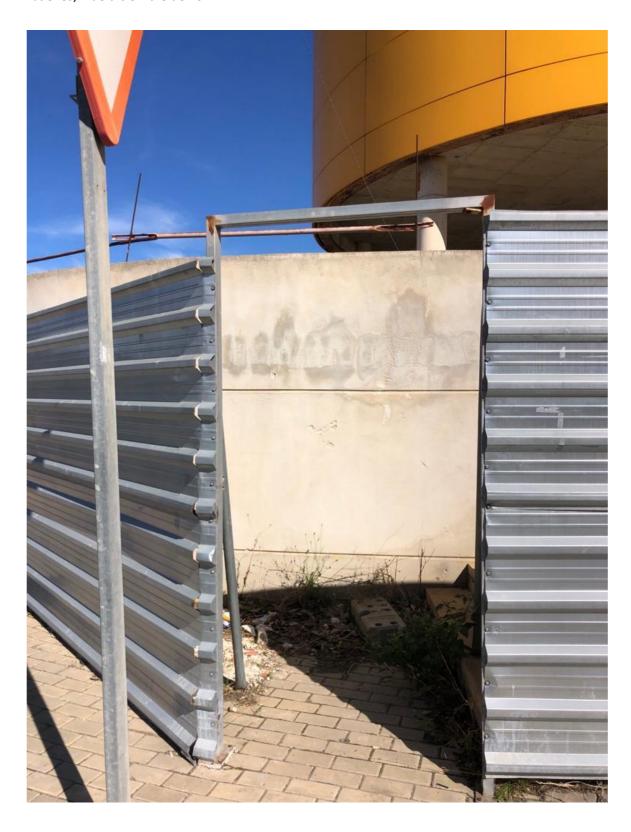
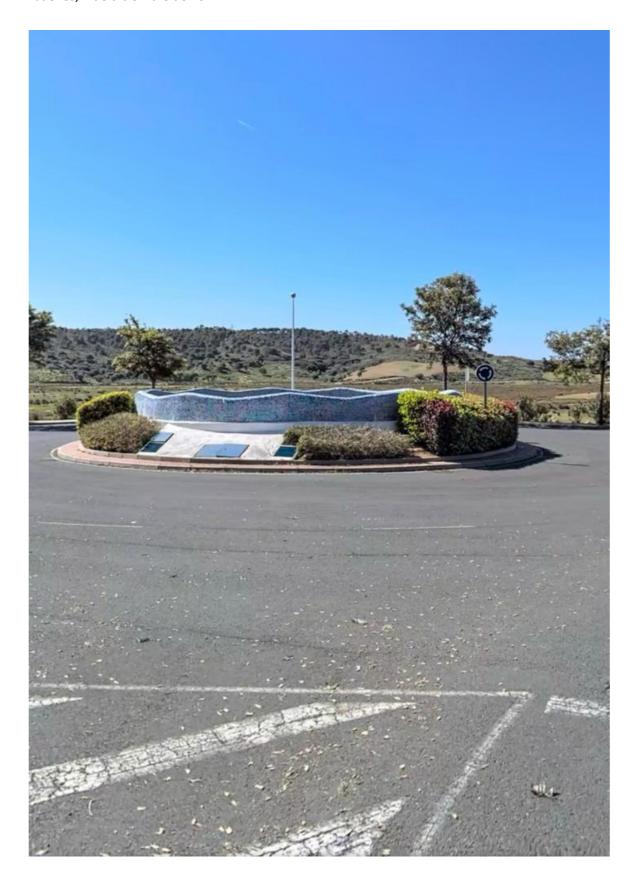
Avenida Juan Pablo II.

Pavimento entre pasos de peatones, junto a la entrada de Albatros Golf I, tuberías descubiertas en el suelo, vallado perimetral del centro comercial y fuente de la rotonda hacia paseo Blasco Ibáñez que no funciona, esta última incidencia hay que notificarla al Excmo. Ayuntamiento de Ayamonte.

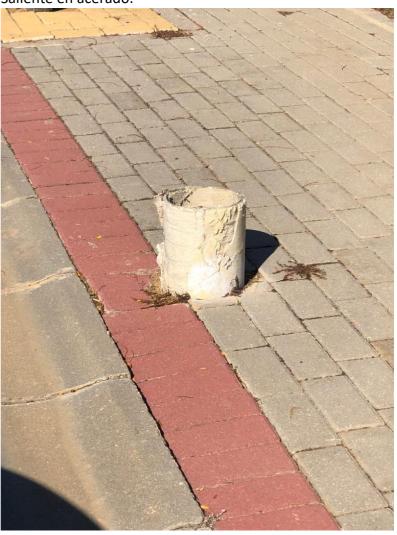
Calle Jorge Guillen

Saliente en acerado.

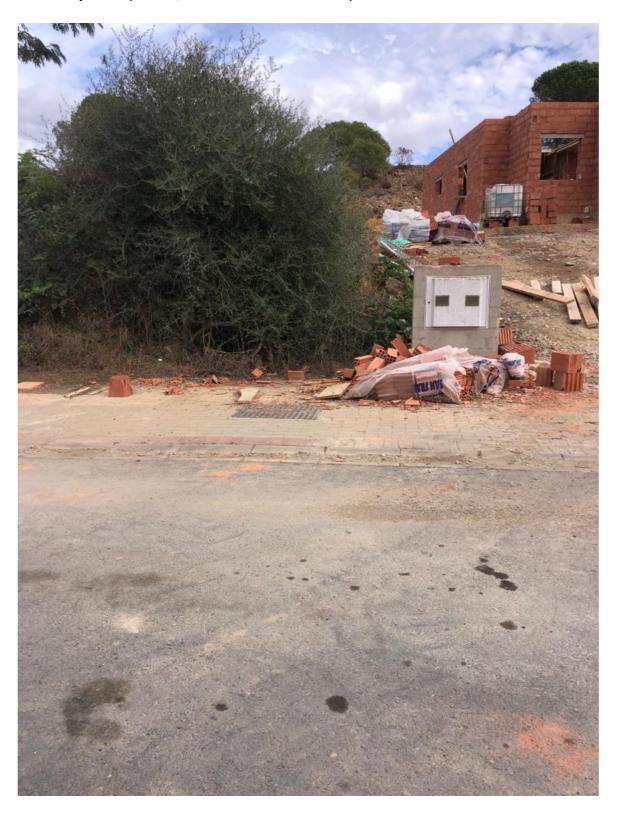
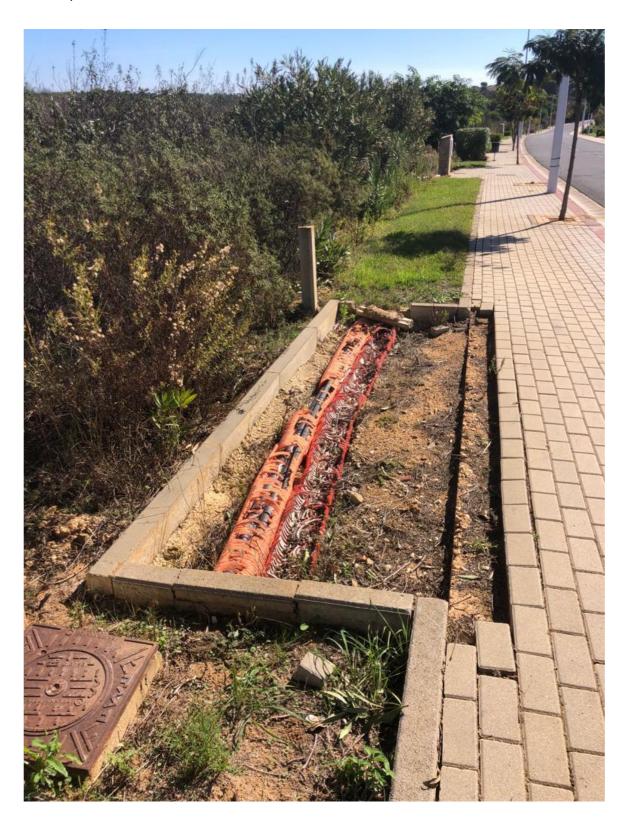
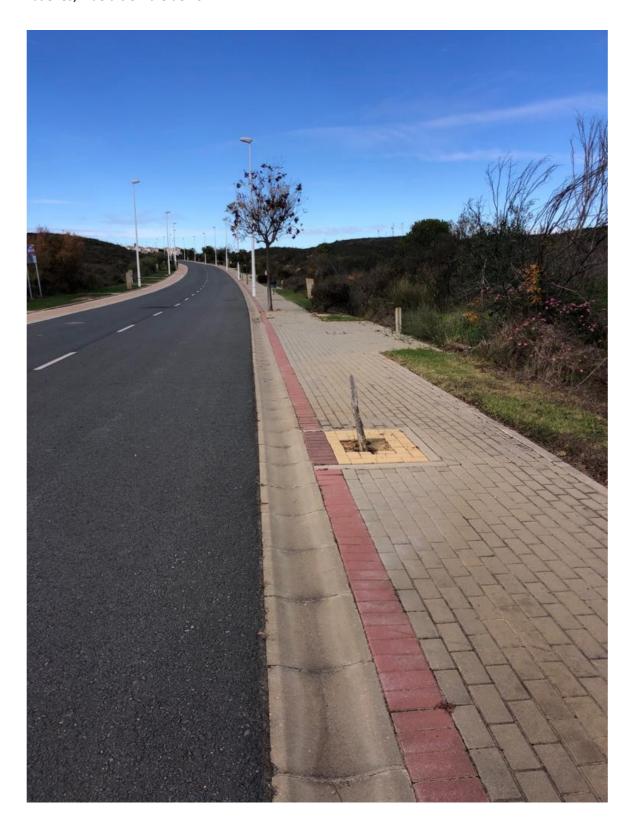
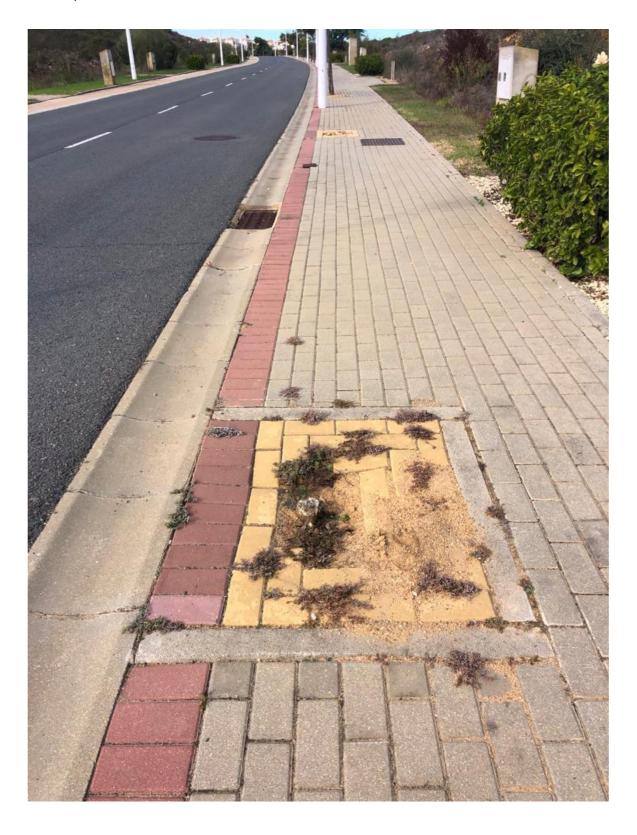
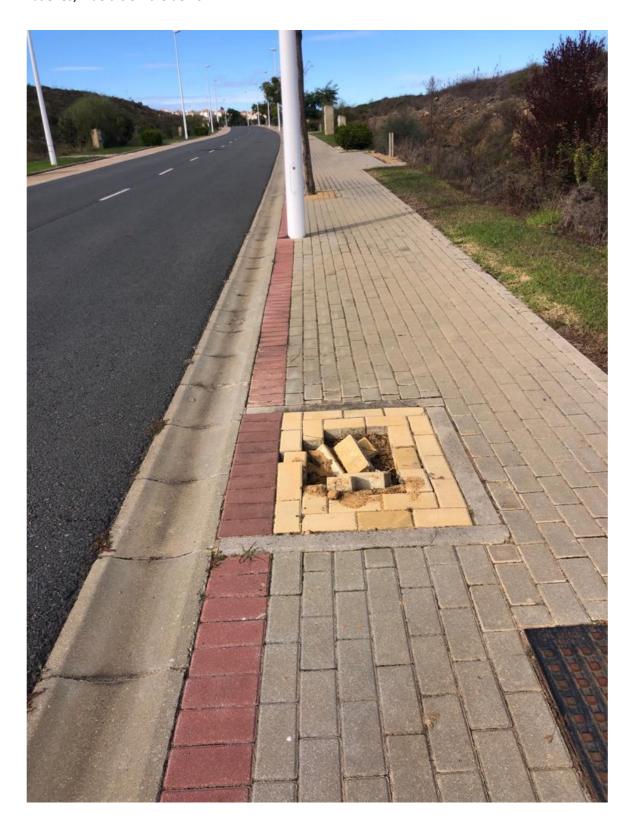
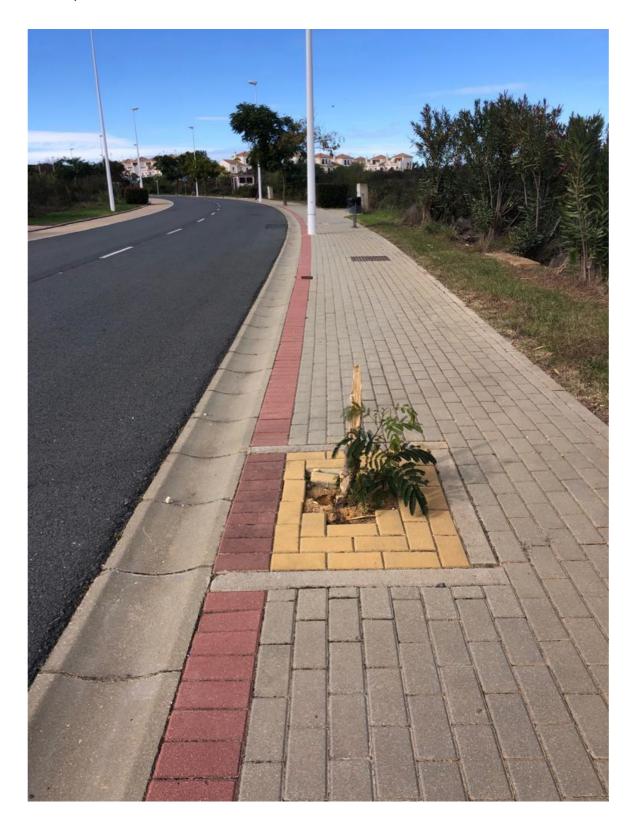
Avenida Rosalía de Castro.

Residuos junto a parcela, canalización descubierta y varios árboles rotos.

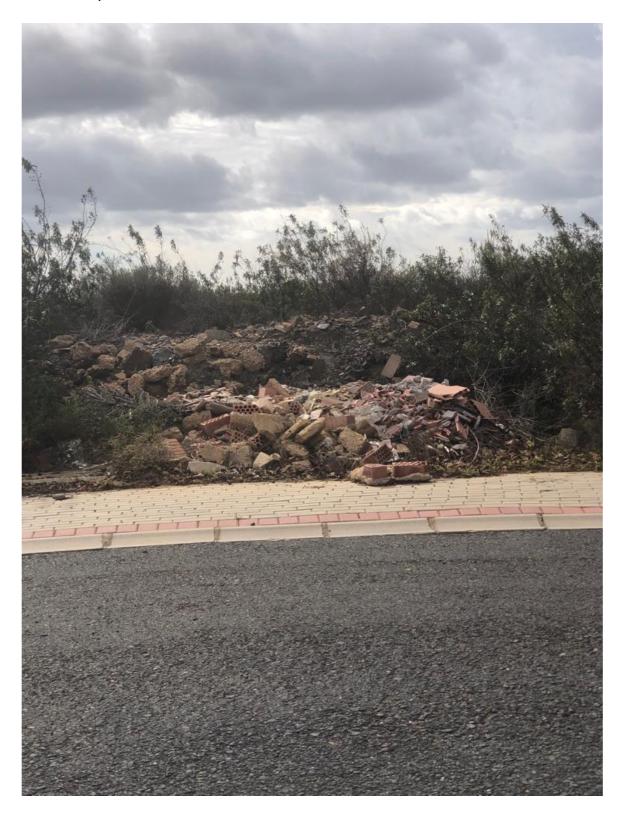
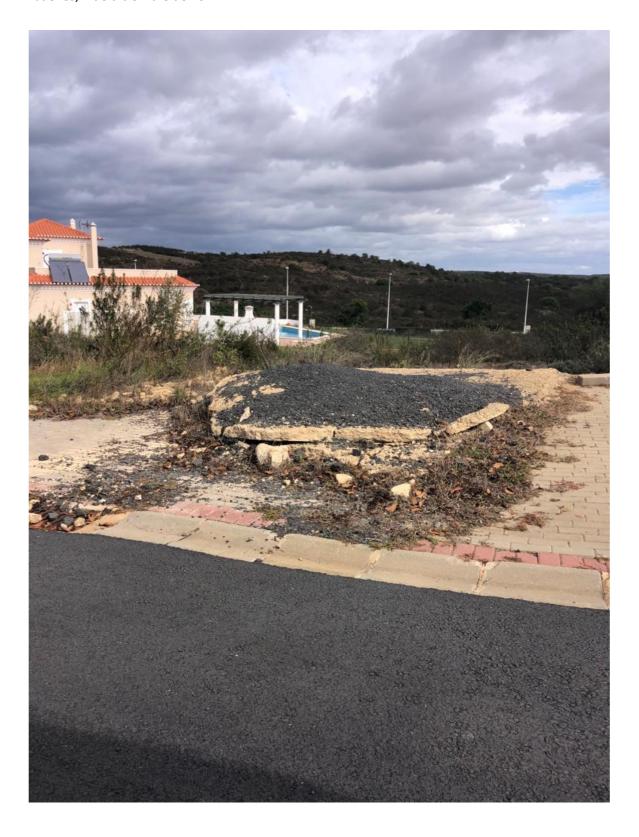
Calle Benito Pérez Galdós

Escombros y basura en el acerado.

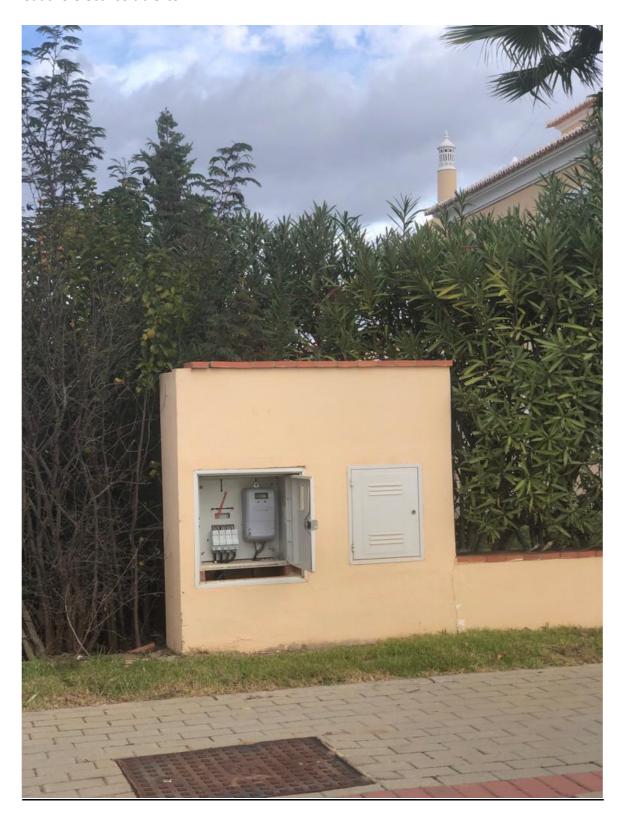
Calle Fernando de Rojas

Cuadro eléctrico abierto.

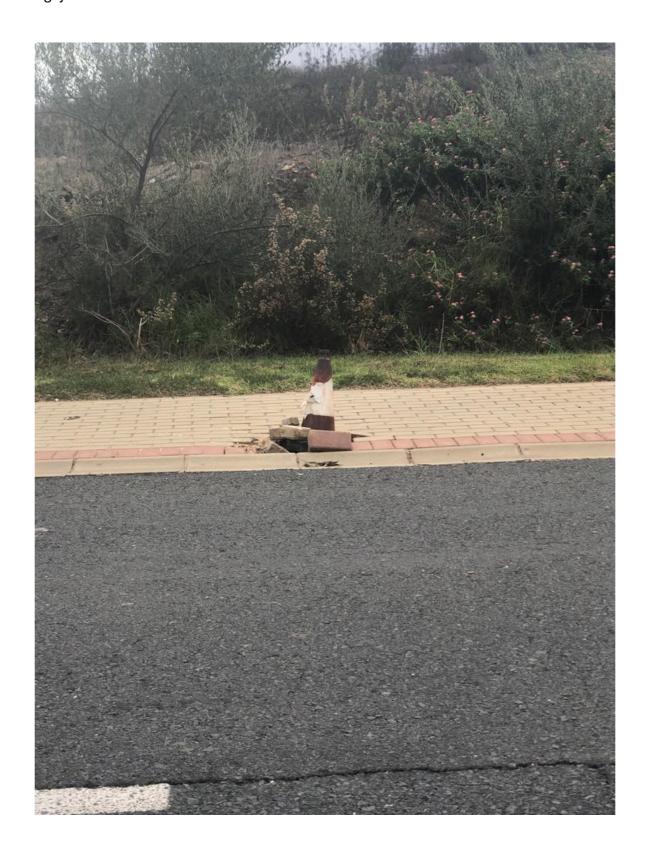
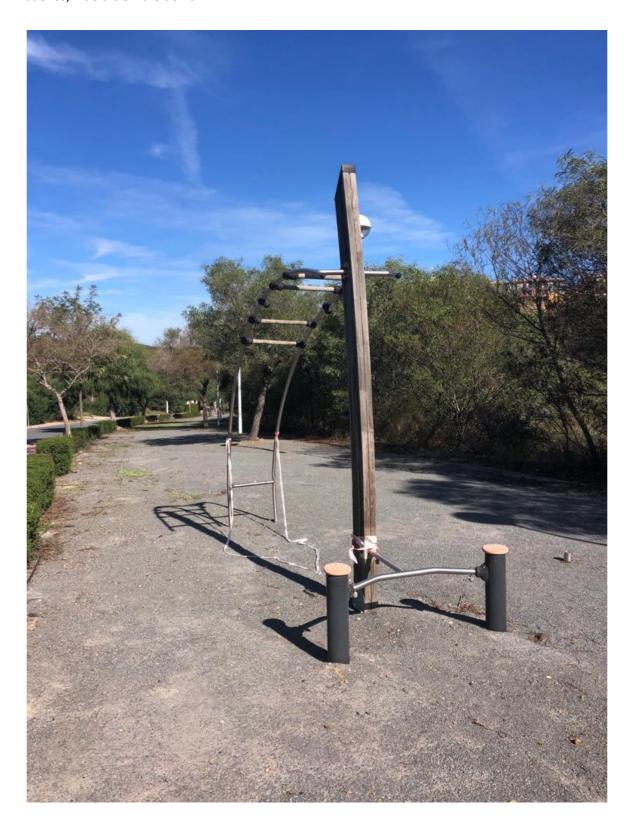
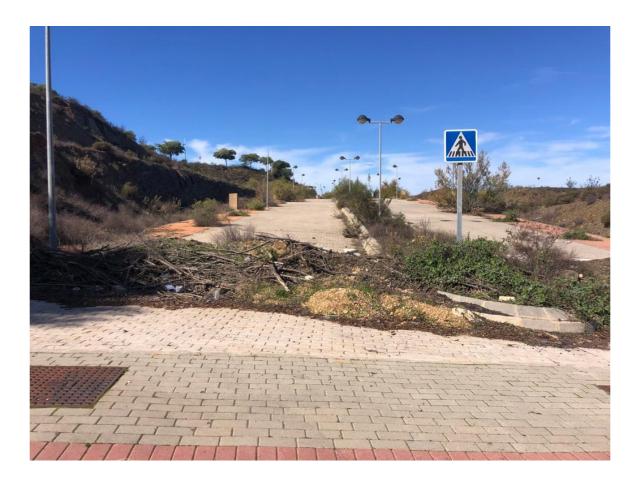
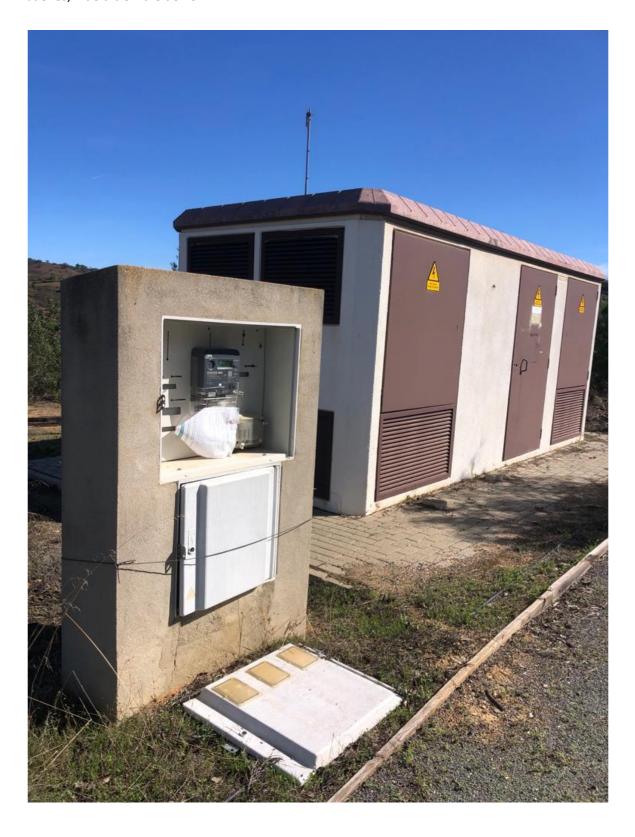
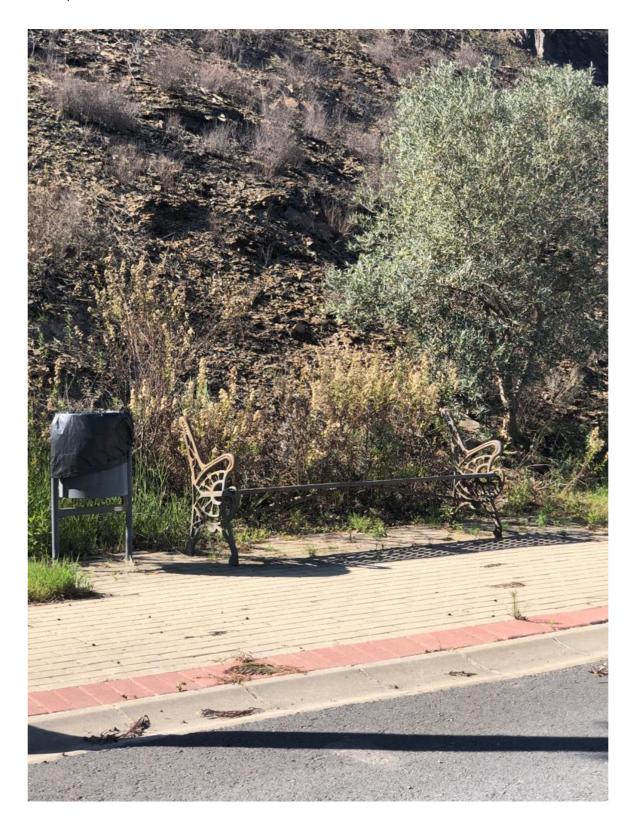
Paseo de Blasco Ibáñez

Tapaderas rotas en cuadro eléctrico. Banco Roto. Acumulación de suciedad en calle cortada. Zona infantil pendiente de arreglo. Agujero en acerado

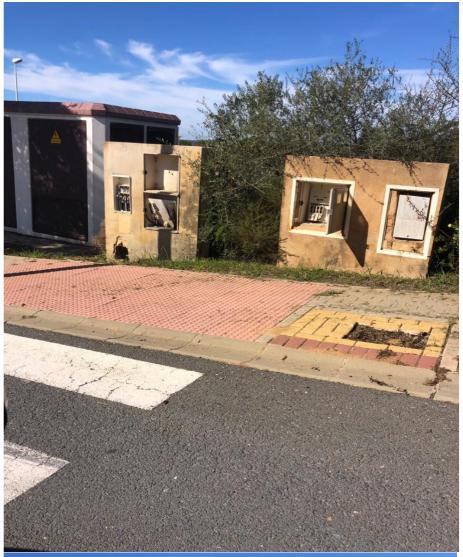
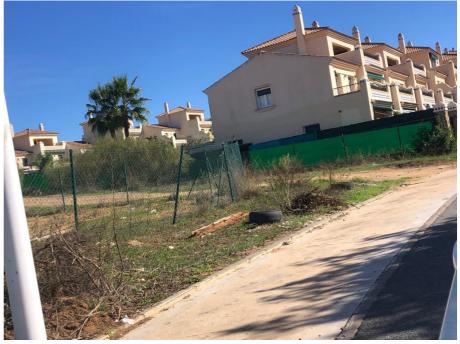
Calle Rubén Darío.

Tapaderas de cuadros eléctricos rotas. Neumáticos y suciedad junto a la calzada.

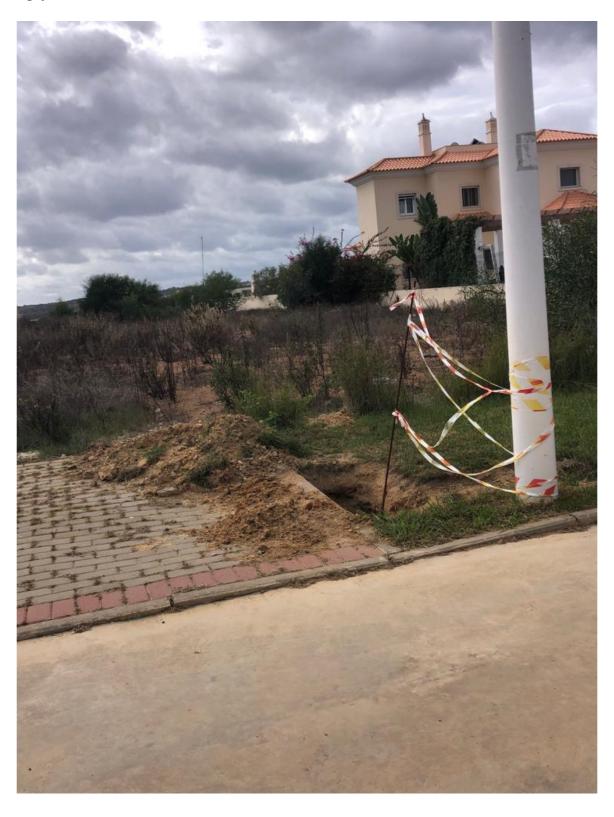
Calle Bartolomé de las casas

Agujero en el suelo.

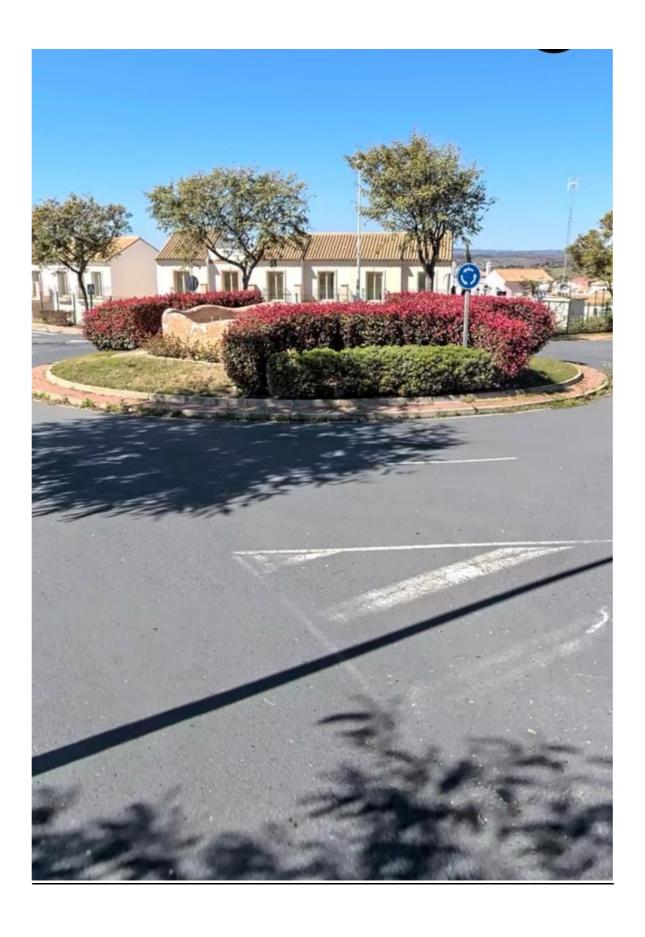
Respecto a la última foto, la fuente que se encuentra en la rotonda de Franco de Quevedo y Rubén Darío no funciona.
